## BELZONA РЕМОНТИРУЕТ КРЫЛЬЧАТКУ, ПОВРЕЖДЕННУЮ КАВИТАЦИЕЙ

ВОДООЧИСТИТЕЛЬНАЯ СТАНЦИЯ, ШТАТ ВИРДЖИНИЯ

ВЕРТИКАЛЬНЫЙ ВОДЯНОЙ НАСОС

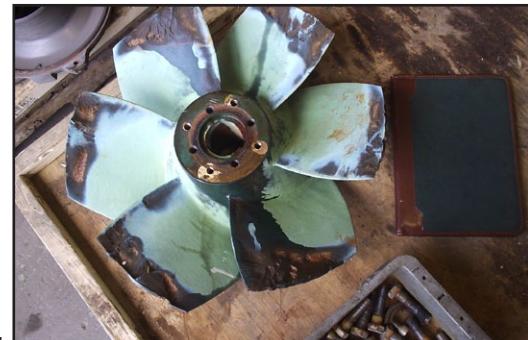
КРЫЛЬЧАТКА БЫЛА ПОВРЕЖДЕНА КАВИТАЦИЕЙ, ЧТО ПРИВЕЛО К ВОЗНИКНОВЕНИЮ ВИБРАЦИИ В НАСОСЕ. ТРЕБОВАЛСЯ ПРОДУКТ, СЕРТИФИЦИРОВАННЫЙ NSF ДЛЯ ПРИМЕНЕНИЯ В КОНТАКТЕ С ПИТЬЕВОЙ ВОДОЙ.

1. КРЫЛЬЧАТКА С ВИДИМЫМИ КАВИТАЦИОННЫМИ ПОВРЕЖДЕНИЯМИ.
2. КРЫЛЬЧАТКА ОТРЕМОНТИРОВАНА С ПОМОЩЬЮ BELZONA® 1221
3. КРЫЛЬЧАТКА ПОКРЫТА ПРОДУКТОМ BELZONA® 1341N
4. КРЫЛЬЧАТКА УСТАНОВЛЕНА В КОРПУС НАСОСА И ГОТОВА К ЭКСПЛУАТАЦИИ.
