BELZONA® 2211 ГЕРМЕТИЗИРУЕТ ТЕЧЬ МАСЛА НА ПЕРЕКЛЮЧАЮЩИХ РЕЛЕ

ЭЛЕКТРИЧЕСКАЯ РАСПРЕДЕЛИТЕЛЬНАЯ СТАНЦИЯ, ЗАПАДНАЯ АВСТРАЛИЯ

ЗАЗЕМЛЁННЫЕ ВКЛАДЫШИ ПОДШИПНИКОВ НА МАСЛОНАПЛНЕННОМ ПЕРЕКЛЮЧАЮЩЕМ БЛОКЕ

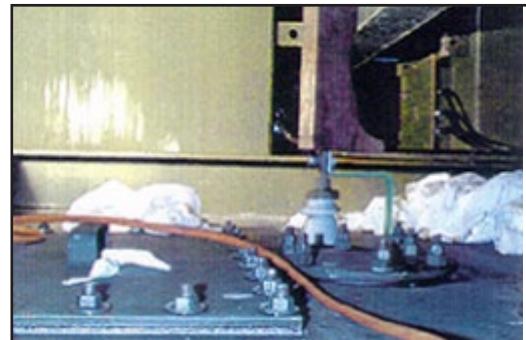
1.

ТЕЧЬ ЧЕРЕЗ ВКЛАДЫШИ СОСТАВЛЯЛА ДО 5 ЛИТРОВ НЕФТИ В ДЕНЬ. ПРОИЗВЕСТИ ПОЛНЫЙ РЕМОНТ ВНУТРИ ЭЛЕКТРИЧЕСКОГО РЕАКТОРА БЫЛО НЕВОЗМОЖНО, ТАК КАК ЭТО ПРОТИВОРЕЧИТ ОБЯЗАННОСТИ КОМПАНИИ СОБЛЮДАТЬ МЕРЫ ПРЕДОСТОРОЖНОСТИ, ПОЭТОМУ БЫЛО НЕОБХОДИМО НАЙТИ АЛЬТЕРНАТИВНЫЕ ВАРИАНТЫ.

- ОДИН ИЗ ПРОТЕКАЮЩИХ ЗАЗЕМЛЁННЫХ ВКЛАДЫШЕЙ.
- ОСУЩЕСТВЛЕНИЕ РЕМОНТА НА ВКЛАДЫШЕ (ПРИЖАТИЕ КЛИНОВОЙ ПРОКЛАДКИ, ДЛЯ ОСТАНОВКИ ТЕЧИ)
- ПРИМЕНЕНИЕ BELZONA® 2211 ЗАВЕРШЕНО
