BELZONA РЕМОНТИРУЕТ ФЛАНЦЕВОЕ СОЕДИНЕНИЕ ТРАНСФОРМАТОРА

МАСЛОНАПЛНЕННЫЙ ТРАНСФОРМАТОР.

ТЕЧЬ МАСЛА ФЛАНЦЕВОГО СОЕДИНЕНИЯ ТРУБ.

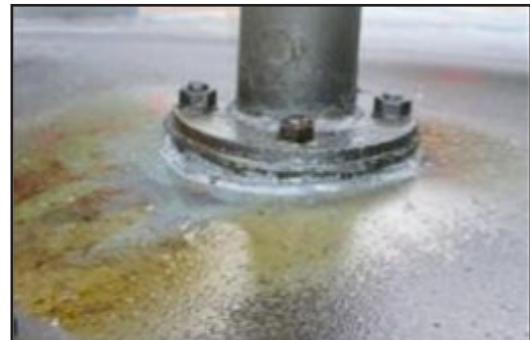
1. ТЕЧЬ МАСЛА С ФЛАНЦА
2. ПРИМЕНЯЕТСЯ BELZONA® 1831
3. КОНТРОЛЬ ПРИМЕНЕНИЯ BELZONA® 1831
