БЛАГОДАРЯ BELZONA® ИЗНОШЕННЫЙ РУКАВ ПРОДОЛЖАЕТ РАБОТАТЬ

СУДОХОДНАЯ КОМПАНИЯ В КАНАДЕ

ИЗНОШЕННЫЙ ПЛАВУЧИЙ РУКАВ

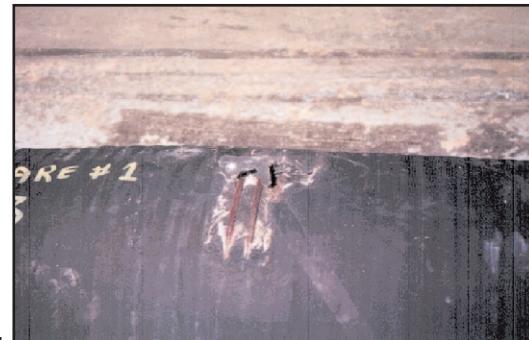
РУКАВ ДЛЯ ВЫГРУЗКИ ЦЕМЕНТА ИЗНОСИЛСЯ ДО ОГОЛЕНИЯ АРМИРУЮЩЕЙ ПРОВОЛОКИ.

1. ВИД ПОВРЕЖДЕННОГО УЧАСТКА
2. НЕПЛОТНО СОЕДИНЁННЫЕ ЧАСТИЦЫ БЫЛИ УДАЛЕНЫ
3. КОНДИЦИОНЕР, АРМИРУЮЩИЙ ЛИСТ И BELZONA® 2311 (SR-ELASTOMER) БЫЛИ ИСПОЛЬЗОВАНЫ ДЛЯ РЕМОНТА УЧАСТКА
4. РЕМОНТ ЗАВЕРШЁН
