BELZONA® РЕМОНТИРУЕТ ПЛАВУЧИЙ РУКАВ

НЕФТЕПЕРЕРАБАТЫВАЮЩИЙ ЗАВОД, ФИЛИППИНЫ

РУКАВ ДЛЯ ПОДАЧИ ТОПЛИВА НА ШЕЛЬФЕ

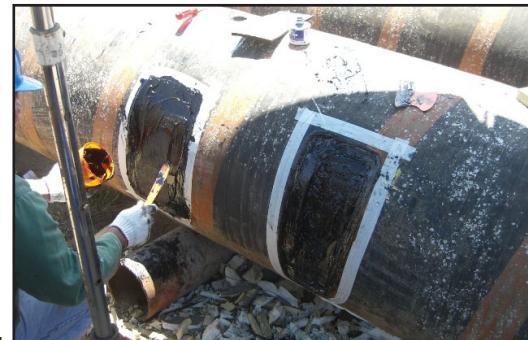
ВО ВРЕМЯ ПОГРУЗКИ-ОТГРУЗКИ ТОПЛИВА ЛОПАСТИ ВИНТОВ СУДОВ ПОВРЕДИЛИ НАРУЖНЫЙ РЕЗИНОВЫЙ СЛОЙ И ПЛАВУЧУЮ ИЗОЛЯЦИЮ РУКАВА ДЛЯ ПОДАЧИ ТОПЛИВА.

1. ТИПИЧНОЕ ПОВРЕЖДЕНИЕ
2. НОВОЕ ИЗОЛЯЦИОННОЕ ПОКРЫТИЕ ПРИСОЕДИНЕНО С ИСПОЛЬЗОВАНИЕМ ПРОДУКЦИИ BELZONA
3. ЗАКЛЮЧИТЕЛЬНОЕ НАРАЩИВАНИЕ И НАНЕСЕНИЕ ВНЕШНЕГО ПОКРЫТИЯ
4. ЗАВЕРШЁННЫЙ РЕМОНТ
