BELZONA ОБЕСПЕЧИВАЕТ ЗАЩИТУ РЕЗЕРВУАРА ПРОИЗВОДСТВЕННО-ЛИВНЕВЫХ СТОКОВ

ГАЗОДОБЫВАЮЩАЯ КОМПАНИЯ В СЕВЕРНОМ МОРЕ

РЕЗЕРВУАР ПРОИЗВОДСТВЕНО-ЛИВНЕВЫХ СТОКОВ, РАСПОЛОЖЕННЫЙ ПОД ПЛАТФОРМОЙ И СОДЕРЖАЩИЙ ОТРАБОТАННЫЕ ХИМИЧЕСКИЕ ВЕЩЕСТВА, ИСПОЛЬЗОВАННЫЕ В РАБОЧИХ ПРОЦЕССАХ ПЛАТФОРМЫ. ВВИДУ ЕГО РАСПОЛОЖЕНИЯ ПОНДОБИЛИСЬ БЫ КРУПНЫЕ ГРУЗОПОДЪЕМНЫЕ УСТРОЙСТВА И МЕХАНИЧЕСКАЯ РАБОТА ДЛЯ ЗАМЕНЫ РЕЗЕРВУАРА.

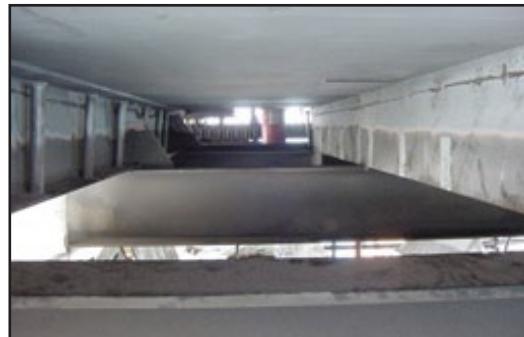
1.

- ВИД СПЕРЕДИ НА ПРОДУКТ BELZONA
- ВИД СБОКУ
- ГЕРМЕТИЗАЦИЯ ШВОВ ОСНОВАНИЯ РЕЗЕРВУАРА С ПОМОЩЬЮ BELZONA 1111

ДНО РЕЗЕРВУАРА БЫЛО ПОДВЕРЖЕНО ДРОБЕСТРУЙНОЙ ОБРАБОТКЕ, И ПЛАСТИНЫ БЫЛИ ЗАФИКСИРОВАНЫ В ПОЗИЦИИ С ПОМОЩЬЮ BELZONA 1111 И ЗАКРЕПЛЕНЫ ДЕРЕВЯННЫМИ ПОДПОРКАМИ. КАК ТОЛЬКО BELZONA 1111 ОТВЕРДЕЛ, BELZONA 5811 БЫЛ ВВЕДЕН МЕТОДОМ ИНЖЕКТИРОВАНИЯ В ПРОСТРАНСТВО МЕЖДУ ПЛАСТИНОЙ И ДНОМ РЕЗЕРВУАРА. КРОМЕ ЭТОГО, ВСЕ ШТУЦЕРЫ РЕЗЕРВУАРА, А ТАКЖЕ ВСЕ СВАРНЫЕ ШВЫ ДНА И СТЕН РЕЗЕРВУАРА БЫЛИ ОБЕРНУТЫ МАТЕРИАЛАМИ BELZONA 1111 / 9341. ЗАТЕМ ОСНОВАНИЕ И СТЕНЫ РЕЗЕРВУАРА БЫЛИ ПОКРЫТЫ ПРОДУКТАМИ BELZONA 6111 / 5111 ДЛЯ ОБЕСПЕЧЕНИЯ ЗАЩИТЫ ОТ КОРРОЗИИ В БУДУЩЕМ.
