ОТЛИВ РЕЗИНОВОГО ЗУБЧАТОГО КОЛЕСА С ИСПОЛЬЗОВАНИЕМ BELZONA

ПРОИЗВОДИТЕЛЬ ВАРОЧНЫХ КОТЛОВ, ЕГИПЕТ

РЕЗИНОВОЕ ЗУБЧАТОЕ КОЛЕСО

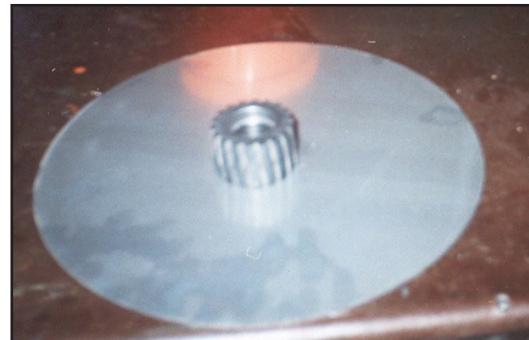
1. РЕЗИНОВАЯ ЧАСТЬ, КОТОРАЯ ДОЛЖНА БЫТЬ ОТЛИТА
2. ПОДГОТОВКА ФОРМОВКИ
3. ГОТОВАЯ РЕЗИНОВАЯ ФОРМОВКА
4. ОТЛИТЫЙ МЕХАНИЗМ И ФОРМОВКА, ГОТОВАЯ ДЛЯ ФОРМИРОВАНИЯ ДРУГОГО НОВОГО МЕХАНИЗМА
