ВОССТАНОВЛЕНИЕ НАСОСА С ИСПОЛЬЗОВАНИЕМ BELZONA

ВОДООЧИСТНАЯ УСТАНОВКА, ЕГИПЕТ

ЧЕТЫРЕ НАСОСА С РАЗЪЁМНЫМ КОРПУСОМ

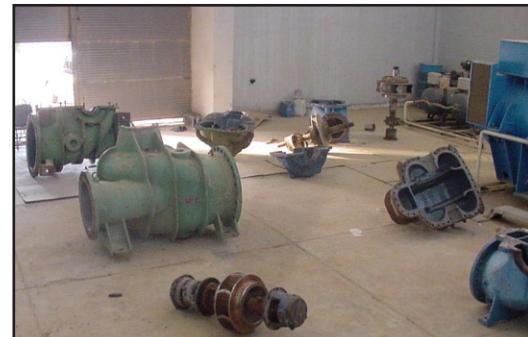
ЧЕТЫРЕ НАСОСА СИЛЬНО ПОВРЕЖДЕНЫ ЭРОЗИЕЙ И КОРРОЗИЕЙ.
В РЕЗУЛЬТАТЕ, ПРОИЗВОДИТЕЛЬНОСТЬ НАСОСА ГОРАЗДО НИЖЕ
НОРМЫ.

- ОБЩИЙ ВИД ЧЕТЫРЕХ ИЗНОШЕННЫХ НАСОСОВ
- НАСОС, ПОВРЕЖДЕННЫЙ ЭРОЗИЕЙ И КОРРОЗИЕЙ И ВОДОРЕЗ
- ВОССТАНОВЛЕНИЕ УЧАСТКОВ, ПОВЕРЕЖДЕННЫХ ЭРОЗИЕЙ
ВНУТРИ НАСОСА
- ЗАВЕРШЕННОЕ ПРИМЕНЕНИЕ

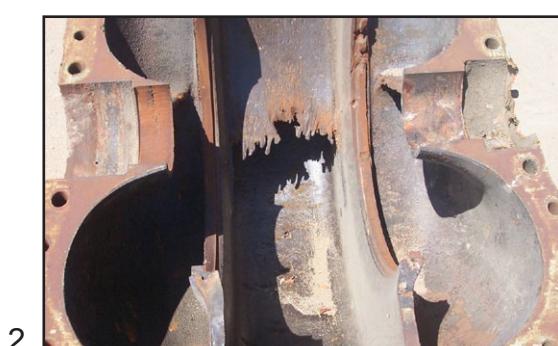
У КАЖДОГО ИЗ ЧЕТЫРЕХ НАСОСОВ СУЩЕСТВОВАЛИ ПРОБЛЕМЫ НА
ВОДОРЕЗЕ И В МЕСТАХ ПОСАДКИ, ЧТО СНИЗИЛО ЭФФЕКТИВНОСТЬ
УСТАНОВКИ. ВМЕСТО ТОГО, ЧТОБЫ ПРИОБРЕСТИ НОВЫЕ НАСОСЫ,
ПРИМЕНИЛИ BELZONA ДЛЯ РЕМОНТА РАНЕЕ ИСПОЛЬЗОВАННЫХ
НАСОСОВ, С ОБЕСПЕЧЕНИЕМ ДОПОЛНИТЕЛЬНОЙ ЗАЩИТЫ
ВО ВРЕМЯ ВОССТАНОВЛЕНИЯ МОЩНОСТИ УСТАНОВКИ, БЕЗ
НЕОБХОДИМОСТИ ПОКУПКИ НОВЫХ ДОРОГОСТОЯЩИХ ДЕТАЛЕЙ.
