РЕМОНТ КОРРОДИРОВАННОЙ ПОВЕРХНОСТИ КРЫШИ НА БУРОВОЙ МОРСКОЙ ПЛАТФОРМЕ С ИСПОЛЬЗОВАНИЕМ ПРОДУКТОВ BELZONA

КРЫША ТЕПЛООБМЕННИКА НА БУРОВОЙ МОРСКОЙ ПЛАТФОРМЕ

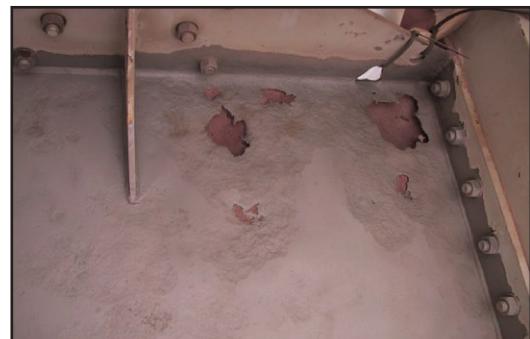
1.

НА КРЫШЕ ТЕПЛООБМЕННИКА СОБРАЛАСЬ СОЛЕННАЯ ВОДА, ЧТО В СОЧЕТАНИИ С ТЕПЛОМ СНИЗУ ПРИВЕЛО К БЫСТРОЙ КОРРОЗИИ. ВО МНОГИХ МЕСТАХ КРЫШИ ПОЯВИЛИСЬ ДЫРЫ.

- ПРОДЫРЯВЛЕННАЯ СТАЛЬНАЯ КРЫША
- НАНЕСЕНИЕ BELZONA 1111
- ОТРЕМОНТИРОВАННАЯ ПОВЕРХНОСТЬ
- ПОВЕРХНОСТЬ, ОБРАБОТАННАЯ ЗАЩИТНЫМ ПОКРЫТИЕМ
