## BELZONA ГЕРМЕТИЗИРУЕТ ТЕЧЬ НЕФТИ НАСОСА

НАСОС СЫРОЙ НЕФТИ, РАБОТАЮЩИЙ ПРИ ТЕМПЕРАТУРЕ ОКРУЖАЮЩЕЙ СРЕДЫ И ДАВЛЕНИИ В 0,05 МПА

СУЩЕСТВОВАЛА УТЕЧКА НЕФТИ В НЕСКОЛЬКИХ МЕСТАХ ГЕРМЕТИЗИРУЮЩЕГО УПЛОТНЕНИЯ ФЛАНЦА.

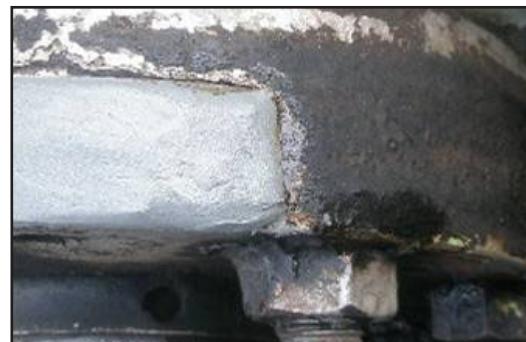
1.

- УЧАСТОК ГЕРМЕТИКА ПЕРЕД НАНЕСЕНИЕМ ПРОДУКТА
- ПОДГОТОВКА ПОВЕРХНОСТИ ЗАВЕРШЕНА
- НАНЕСЕНИЕ ПРОДУКТА BELZONA 1221
- ПРИМЕНЕНИЕ ЗАВЕРШЕНО

ПРИМЕНЕНИЕ БЫЛО ПРОВЕДЕНО В СООТВЕТСТВИИ С АДАПТИРОВАННОЙ ВЕРСИЕЙ СИСТЕМНОЙ ЛИСТОВКИ BELZONA VPF-11A. ПОВЕРХНОСТЬ БЫЛА ПОДГОТОВЛЕНА К ПРИМЕНЕНИЮ ПРИ ПОМОЩИ ПНЕВМОПРИВОДНОЙ ЗАЧИСТНОЙ МАШИНЫ MBX, И УАСТКИ ТЕЧИ БЫЛИ ВРЕМЕННО ЗАГЕРМЕТИЗИРОВАНЫ С ПОМОЩЬЮ ПРОДУКТА BELZONA 1221 ПЕРЕД ТЕМ, КАК ВПОСЛЕДСТВИИ ЗАГЕРМЕТИЗИРОВАНЫ НА ПОСТОЯННОЙ ОСНОВЕ С ПОМОЩЬЮ ПРОДУКТА BELZONA 1831.
