## ПОКРЫТИЮ ПОВЕРХНОСТИ НАСОСА С ИСПОЛЬЗОВАНИЕМ ПРОДУКТА BELZONA - 20 ЛЕТ

ЭЛЕКТРОСТАНЦИЯ, ИЕЙТС, ТЕХАС

НАСОС ОХЛАЖДАЮЩЕЙ ВОДЫ НА УГОЛЬНОЙ ЭЛЕКТРОСТАНЦИИ.

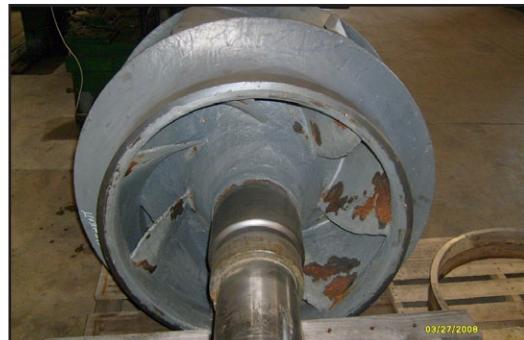
1. 03/27/2008

ПРОВЕРКА ПОКРЫТОГО ПРОДУКТОМ РАБОЧЕГО КОЛЕСА ПОКАЗАЛА, ЧТО ПОВЕРХНОСТЬ КОЛЕСА ПРЕБЫВАЕТ В ОТЛИЧНОМ СОСТОЯНИИ, ЗА ИСКЛЮЧЕНИЕМ НЕЗНАЧИТЕЛЬНОГО ПОВРЕЖДЕНИЯ КАВИТАЦИЕЙ НЕКОТОРЫХ УЧАСТКОВ. НАСОСЫ, ПОКРЫТЫЕ ПРОДУКТОМ, ЗАРЕКОМЕНДОВАЛИ СЕБЯ ГОРАЗДО ЛУЧШЕ ПО СРАВНЕНИЮ С НЕПОКРЫТЫМИ В СВЯЗИ СО СНИЖЕНИЕМ РАСХОДОВ НА ТЕХНИЧЕСКОЕ ОБСЛУЖИВАНИЕ И ВРЕМЕНИ НА ПРОСТОЙ.

- ПОВРЕЖДЕНИЕ КАВИТАЦИЕЙ
- ЛОПАТКА ВОДЯНОГО КОЛЕСА, ВЫГЛЯДЯЩАЯ КАК НОВАЯ
- И 4. УЧАСТКИ, ПОВРЕЖДЕННЫЕ КАВИТАЦИЕЙ КРУПНЫМ ПЛАНОМ. ПРИМЕЧАНИЕ: ПОВРЕЖДЕНИЯ ВСЛЕДСТВИЕ КОРРОЗИИ ПОД ПОКРЫТИЕМ ОТСУТСТВУЮТ
