## BELZONA ОБЕСПЕЧИВАЕТ ЗАЩИТУ НОВОГО ИСПАРИТЕЛЬНОГО БАРАБАНА

НОВЫЙ ИСПАРИТЕЛЬНЫЙ БАРАБАН НА УСТАНОВКЕ АМИНОВОЙ ОЧИСТКИ

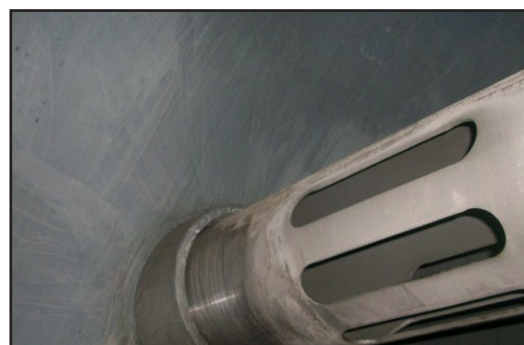
В СЕНТЯБРЕ 2010 ВО ВРЕМЯ ВЫВОДА ОБОРУДОВАНИЯ ИЗ ЭКСПЛУАТАЦИИ БЫЛА ПРОВЕДЕНА ПРОВЕРКА, КОТОРАЯ ПОДТВЕРДИЛА ОТЛИЧНОЕ СОСТОЯНИЕ ПОКРЫТИЯ, ОБРАБОТАННОГО ПРОДУКТОМ. ПРИМЕНЕНИЕ BELZONA ПОЗВОЛИТ ПРОДОЛЖАТЬ ИСПОЛЬЗОВАТЬ ДАННЫЙ РЕЗЕРВУАР ЕЩЁ В ТЕЧЕНИЕ МНОГИХ ЛЕТ.

1. ИСПАРИТЕЛЬНЫЙ БАРАБАН ПЕРЕД НАЧАЛОМ ПРИМЕНЕНИЯ
2. ПОДГОТОВКА ПОВЕРХНОСТИ ПУТЕМ АБРАЗИВНОЙ СТРУЙНОЙ ОЧИСТКИ
3. В ПРОЦЕССЕ НАНЕСЕНИЯ BELZONA 1391
4. ФОТОГРАФИЯ, СДЕЛАННАЯ ВО ВРЕМЯ ВЫВОДА ОБОРУДОВАНИЯ ИЗ ЭКСПЛУАТАЦИИ В 2010
