## BELZONA ЗАЩИЩАЕТ ОПОРНУЮ СТОЙКУ ОФШОРНОЙ ПЛАТФОРМЫ НА УРОВНЕ ВАТЕРЛИНИИ

ОСНОВНОЙ ПРОИЗВОДИТЕЛЬ НЕФТИ И ГАЗА, МЕКСИКАНСКИЙ ЗАЛИВ

МАЙ 2010

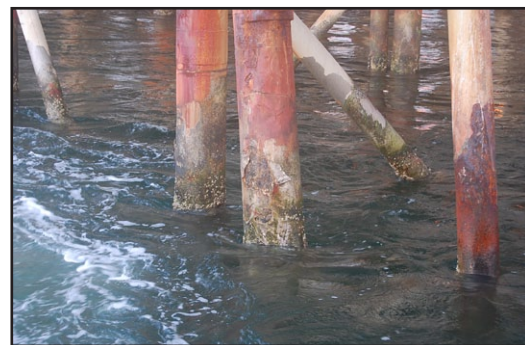
ОПОРНЫЕ СТОЙКИ ПЛАТФОРМЫ ПОВРЕЖДЕНЫ КОРРОЗИЕЙ И УДАРАМИ ОТ КАТЕРОВ НА УРОВНЕ ВАТЕРЛИНИИ.

ВСЛЕДСТВИЕ КОРРОЗИИ И ПОВРЕЖДЕНИЙ ПОЯВИЛАСЬ УГРОЗА ПОТЕРИ СТРУКТУРНОЙ ЦЕЛОСТНОСТИ. ЗАКАЗЧИК ХОТЕЛ УСТРАНИТЬ ПОВРЕЖДЕНИЯ ВО ИЗБЕЖАНИЕ ДАЛЬНЕЙШЕГО ИЗНОСА. ЗАКАЗЧИК ПРИВАРИЛ ВЕРХНИЙ И БОКОВЫЕ ОТРЕЗКИ ТРУБЫ, РАЗРЕЗАННОЙ ВДОЛЬ НА ДВЕ ЧАСТИ (ДЛЯ АВАРИЙНОГО РЕМОНТА ТРУБОПРОВОДА), БЕЗ ПРИВАРИВАНИЯ НИЖНЕГО ОТРЕЗКА, ИЗ-ЗА ПРИСУТСТВИЯ ВОДЫ. В ДЕЙСТВИТЕЛЬНОСТИ, ПОСЛЕ ЭТОГО СТЕПЕНЬ КОРРОЗИИ НА УЧАСТКЕ МЕЖДУ СТОЙКОЙ ПЛАТФОРМЫ И ТРУБОЙ ДЛЯ АВАРИЙНОГО РЕМОНТА УВЕЛИЧИЛАСЬ.

1. ТИПИЧНОЕ ПОВРЕЖДЕНИЕ ОПОРНОЙ СТОЙКИ ПЛАТФОРМЫ
2. ТРУБА, РАЗРЕЗАННАЯ ВДОЛЬ НА ДВЕ ЧАСТИ (ДЛЯ АВАРИЙНОГО РЕМОНТА ТРУБОПРОВОДА), УСТАНОВЛЕНА
3. НАНЕСЕНИЕ BELZONA 1831 ДЛЯ ГЕРМЕТИЗАЦИИ НИЖНЕГО ШВА
4. ВВЕДЕНИЕ BELZONA 5831 ПУТЕМ ИНЖЕКТИРОВАНИЯ ДЛЯ ЗАПОЛНЕНИЯ ПОЛОСТИ МЕЖДУ СТОЙКОЙ ПЛАТФОРМЫ И СТАЛЬНОЙ АРМАТУРОЙ.
