BELZONA ПРОИЗВОДИТ РЕМОНТ НА УЧАСТКАХ, ДОСТУПНЫХ С ПОМОЩЬЮ КАНАТА

ОФШОРНАЯ ПЛАТФОРМА, ИНДОНЕЗИЯ.

8-ДЮЙМОВЫЙ РАЙЗЕР С ПОКРЫТИЕМ ИЗ НЕОПРЕНА

ПОВРЕЖДЕНИЕ ПОКРЫТИЯ ИЗ НЕОПРЕНА И КОРРОЗИЯ В ЗОНЕ ВСПЛЕСКА.

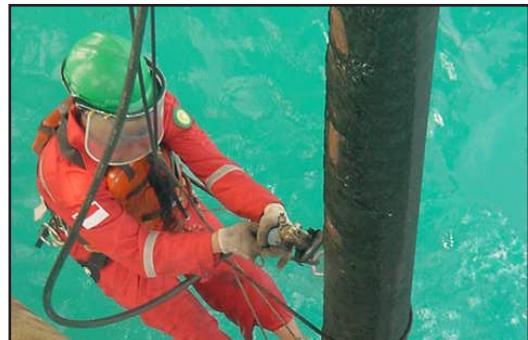
1.

- ПОДГОТОВКА СУЩЕСТВУЮЩИХ ПОВЕРХНОСТЕЙ НЕОПРЕНА.
- ВОССТАНОВЛЕНИЕ И ПОКРЫТИЕ С BELZONA 2211 И BELZONA 2121.
- НАНЕСЕНИЕ BELZONA 5831 В ЗОНАХ ВПЛЕСКА.
- ЗАВЕРШЕННОЕ ПРИМЕНЕНИЕ.

ПРИМЕНЕНИЕ БЫЛО ПРОВЕДЕНО В СООТВЕТСТВИИ С МОДИФИЦИРОВАННОЙ ВЕРСИЕЙ BELZONA НОУ-ХАУ СИСТЕМНОЙ ЛИСТОВКИ VPF-3. СУЩЕСТВУЮЩЕЕ ПОКРЫТИЕ ИЗ НЕОПЕНА ОТРЕМОНТИРОВАНО С BELZONA 2211 И BELZONA 2121. ЗОНЫ ВСПЛЕСКА ЗАЩИЩЕНЫ С BELZONA 5831.
