## BELZONA ЗАЩИЩАЕТ НЕФТЕГАЗОВЫЕ СЕПАРАТОРЫ

ПРОИЗВОДИТЕЛЬ НЕФТИ И ГАЗА В СЕВЕРНОМ МОРЕ,  
ВЕЛИКОБРИТАНИЯ.

ВНУТРЕННИЕ ПОВЕРХНОСТИ СЕПАРАТОРОВ ПЕРВОЙ И ВТОРОЙ  
СТУПЕНИ НА ПЛАВУЧИХ НЕФТЕКОМПЛЕКСАХ

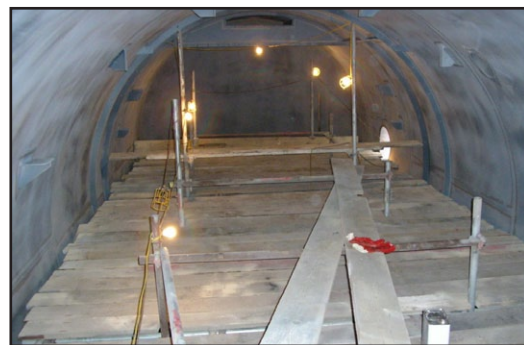
1. ОБЩИЙ ВИД ВНУТРИ СЕПАРАТОРА.
2. НАНЕСЕНИЕ ПОКРЫТИЯ В ТРУДНОДОСТУПНЫХ МЕСТАХ.
3. НАНЕСЕНИЕ ПЕРВОГО СЛОЯ.
4. НАНЕСЕНИЕ ВТОРОГО СЛОЯ ЗАВЕРШЕНО.
