РЕМОНТ И ЗАЩИТА КАМЕР ЗАПУСКА СКРЕБКОВ ПРИ ПОМОЩИ BELZONA

ОФШОРНАЯ ГАЗОДОБЫВАЮЩАЯ КОМПАНИЯ

АВГУСТ 1994

УПЛОТНЯЮЩАЯ ПОВЕРХНОСТЬ СУЩЕСТВУЮЩИХ И НОВЫХ КАМЕР ЗАПУСКА СКРЕБКОВ И ВНУТРЕННИХ ЭЛЕМЕНТОВ.

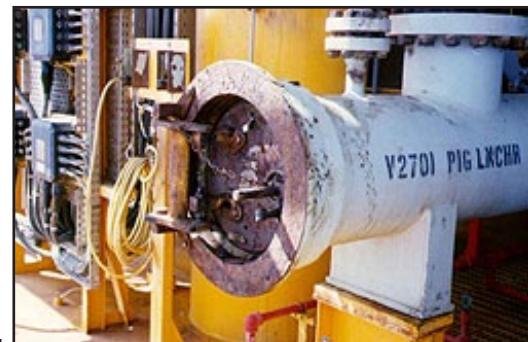
1.

ЩЕЛЕВАЯ КОРРОЗИЯ ВЫЗВАЛА ПИТТИНГ УПЛОТНЯЮЩИХ ПОВЕРХНОСТЕЙ СУЩЕСТВУЮЩИХ КАМЕР ЗАПУСКА СКРЕБКОВ. НОВЫЕ ПРИЕМНИКИ ДЛЯ ИНТЕЛЛЕКТУАЛЬНЫХ СКРЕБКОВ НУЖДАЛИСЬ В УДАРОПРОЧНЫХ, УСТОЙЧИВЫХ К АБРАЗИВНОМУ ИЗНОСУ И АНТИКОРРОЗИЙНЫХ ПОКРЫТИЯХ.

- МЕСТО УПЛОТНЕНИЯ СУЩЕСТВУЮЩЕЙ КАМЕРЫ ЗАПУСКА СКРЕБКОВ,
- МЕХАНИЧЕСКАЯ ОБРАБОТКА МАТЕРИАЛА BELZONA 1111 В ПРОЦЕССЕ,
- НАНЕСЕНИЕ ПРОДУКТА BELZONA 1321 НА НОВУЮ КАМЕРУ ЗАПУСКА СКРЕБКОВ.

УПЛОТНЯЮЩИЕ ПОВЕРХНОСТИ БЫЛИ ВОССТАНОВЛЕНЫ В СООТВЕТСТВИИ С ИЗМЕНЕННОЙ ВЕРСИЕЙ СИСТЕМНОЙ ЛИСТОВКИ BELZONA НОУ-ХАУ VPF-1 И МЕХАНИЧЕСКИ ОБРАБОТАНЫ НА МЕСТЕ ДО НЕОБХОДИМОГО ПРЕДЕЛА. НОВЫЕ ПРИЕМНИКИ СКРЕБКОВ БЫЛИ ПОКРЫТЫ ПРОДУКТОМ BELZONA 1321 В СООТВЕТСТВИИ С СИСТЕМНОЙ ЛИСТОВКОЙ BELZONA НОУ-ХАУ VPF-2.
