КОРРОДИРОВАННЫЙ ТРУБОПРОВОД: ДЕЛО ПРОШЛОГО БЛАГОДАРЯ BELZONA 5851 (НА-BARRIER)

НЕФТЯНАЯ КОМПАНИЯ В НОВОЙ ЗЕЛАНДИИ

КОРРОДИРОВАННЫЙ ТРУБОПРОВОД И КОЛОННЫ.

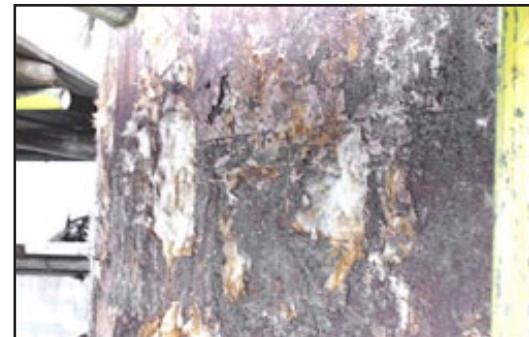
1. ДО НАНЕСЕНИЯ КОРРОЗИЯ ЯВНО ВЫРАЖЕНА. BELZONA 5851 (НА-BARRIER) МОЖЕТ ЛЕГКО НАНОСИТЬСЯ НА ГОРЯЧИЕ ПОВЕРХНОСТИ С ПОМОЩЬЮ КИСТИ, МАСТЕРКА ИЛИ ДАЖЕ РАСПЫЛИТЕЛЬНОГО ОБОРУДОВАНИЯ

РУЧНАЯ ПОДГОТОВКА ПОВЕРХНОСТИ БЫЛА ПРОИЗВЕДЕНА С ПОМОЩЬЮ ВОДОСТРУЙНОЙ ОЧИСТКИ. BELZONA 5851 (НА-BARRIER) БЫЛ НАНЕСЕН ПРЯМО НА ГОРЯЧИЙ ТРУБОПРОВОД ВО ВРЕМЯ ЭКСПЛУАТАЦИИ.
