ПОВРЕЖДЕННЫЙ СУДОВОЙ КРАНЕЦ ВОССТАНОВЛЕН С ПОМОЩЬЮ ЭЛАСТОМЕРА BELZONA

ОФШОРНАЯ ПЕРЕВАЛОЧНАЯ БАЗА НЕФТЕСНАБЖЕНИЯ, ИНДОНЕЗИЯ

СУДОВЫЕ КРАНЦЫ, ИСПОЛЬЗУЕМЫЕ В ДОКОВАНИИ КРУПНЫХ КОРАБЛЕЙ

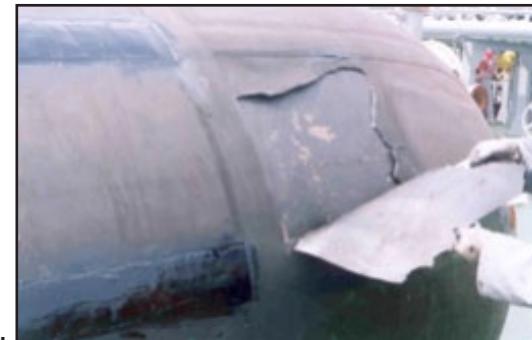
1.

СИЛЬНОЕ ПОВРЕЖДЕНИЕ ПОВЕРХНОСТИ СУДОВЫХ КРАНЦЕВ. АБРАЗИВНЫЙ ИЗНОС, ВЫЗВАННЫЙ УКРЕПЛЯЮЩИМИ ЦЕПЯМИ, ПОВРЕДИЛ РЕЗИНОВЫЕ ПОКРЫТИЯ.

- УДАЛЕНИЕ ПОВРЕЖДЕННОЙ РЕЗИНЫ
- НАНЕСЕНИЕ КОНДИЦИОНЕРА BELZONA
- ЗАВЕРШЕННОЕ НАНЕСЕНИЕ

BELZONA 2211 (MP HI-BUILD ELASTOMER)

ПРИМЕНЕНИЕ БЫЛО ВЫПОЛНЕНО В СООТВЕТСТВИИ С СИСТЕМНЫМИ ЛИСТОВКАМИ НОУ-ХАУ SOS-12.
