## BELZONA ЗАЩИЩАЕТ КОРПУС ТУРБИНЫ НА ГИДРОЭЛЕКТРОСТАНЦИИ

ГИДРОЭЛЕКТРОСТАНЦИЯ, ЯПОНИЯ

РАДИАЛЬНО-ОСЕВАЯ ТУРБИНА ФРЕНСИСА

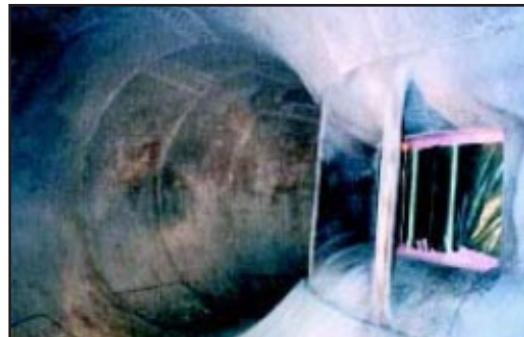
1. КОРПУС ПОСЛЕ ДРОБЕСТРУЙНОЙ ОБРАБОТКИ
2. КОРПУС ПОСЛЕ НАНЕСЕНИЯ BELZONA® 1341
3. ДЕМОНСТРАЦИЯ МАСШТАБА НАНЕСЕНИЯ

ПРИМЕНЕНИЕ БЫЛО ПРОВЕДЕНО В СООТВЕТСТВИИ С BELZONA НОУ-ХАУ СИСТЕМНОЙ ЛИСТОВКОЙ СЕР-10. МАТЕРИАЛ BELZONA® 1341 БЫЛ НАНЕСЕН БЕЗВОЗДУШНЫМ РАСПЫЛЕНИЕМ ДЛЯ УСКОРЕНИЯ НАНЕСЕНИЯ НА КРУПНОМАСШТАБНЫХ УЧАСТКАХ.
