BELZONA® 2141 ЗАЩИЩАЕТ РАБОЧИЕ КОЛЕСА ТУРБИНЫ ФРЕНСИСА ОТ КАВИТАЦИИ

ГИДРОЭЛЕКТРОСТАНЦИЯ, ОНТАРИО КАНАДА

ПАРНЫЕ РАБОЧИЕ КОЛЕСА РАЗМЕРОМ 914 ММ, РАБОТАЮЩИЕ С 13-ТИ МЕТРОВЫМ НАПОРОМ НА ТУРБИНЕ ФРЕНСИСА, ИЗГОТОВЛЕННОЙ В 1945 Г.

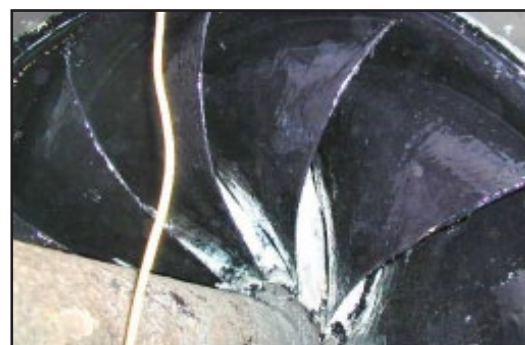
ИНСПЕКЦИЯ ПОКРЫТИЯ ИЗ BELZONA® 2141 В 2002 Г. НЕ ВЫЯВИЛА НИКАКИХ ПОВРЕЖДЕНИЙ. ПОСЛЕДУЮЩАЯ ИНСПЕКЦИЯ, ПРОВЕДЕННАЯ ЧЕРЕЗ 34 МЕСЯЦА, ТАКЖЕ НЕ ВЫЯВИЛА НИКАКИХ ПОВРЕЖДЕНИЙ ПОКРЫТИЯ.

1. ПОВРЕЖДЕНИЯ, ВЫЗВАННЫЕ КАВИТАЦИЕЙ.
2. BELZONA® 1341 (СЛЕВА) И BELZONA® 1421 (СПРАВА) ПОСЛЕ 36 МЕСЯЦЕВ ЭКСПЛУАТАЦИИ.
3. BELZONA® 2141 ПОСЛЕ НАНЕСЕНИЯ
4. BELZONA® 2141 ПОСЛЕ 34 МЕСЯЦЕВ ЭКСПЛУАТАЦИИ
