РЕМОНТ ЩЕЛЕВОЙ КОРРОЗИИ С ПОМОЩЬЮ BELZONA 1111

ОФШОРНАЯ НЕФТЕДОБЫВАЮЩАЯ КОМПАНИЯ

ИЮНЬ 1997

ПОВЕРХНОСТИ ФЛАНЦА УСТАНОВКИ ОХЛАЖДЕНИЯ ГАЗА

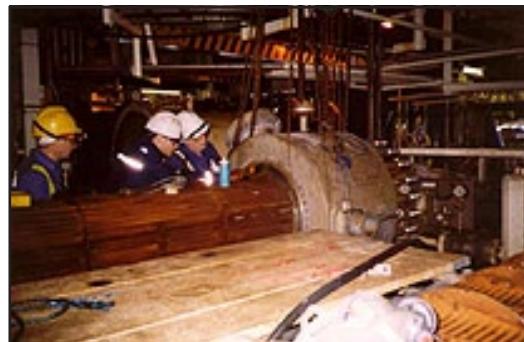
ПРИМЕНЕНИЕ НЕПОДХОДЯЩЕГО СОЕДИНИТЕЛЬНОГО МАТЕРИАЛА ПРИВЕЛО К СИЛЬНОЙ ЩЕЛЕВОЙ КОРРОЗИИ НА ДВУХ ОДЕЛЬНЫХ ХОЛОДИЛЬНИКАХ

1. ТИПИЧНАЯ ЩЕЛЕВАЯ ПИТТИНГОВАЯ КОРРОЗИЯ НА ПОВЕРХНОСТИ ФЛАНЦА
2. BELZONA РЕМОНТ ЗАВЕРШЕН БЕЗ СНЯТИЯ ТРУБНОГО ПУЧКА
3. ТРЕБУЮЩАЯ ПРОДОЛЖИТЕЛЬНОГО ВРЕМЕНИ АЛЬТЕРНАТИВНАЯ ТЕХНОЛОГИЯ ПУТЕМ МЕХАНИЧЕСКОЙ ОБРАБОТКИ ПРОВОДИТСЯ НА МЕСТЕ ПОСЛЕ СВАРКИ

ПРИМЕНЕНИЕ БЫЛО ПРОВЕДЕНО В СООТВЕТСТВИИ С BELZONA СИСТЕМНЫМИ ЛИСТОВКАМИ VPF-1 И VPF-13. ТОЛЬКО УЧАСТКИ ЛОКАЛИЗОВАННОЙ ПИТТИНГОВОЙ КОРРОЗИИ БЫЛИ ВОССТАНОВЛЕНЫ НА ЭТИХ УСТРОЙСТВАХ, И ОБРАБОТКА ДО ТРЕБУЕМОГО ПРОФИЛЯ БЫЛА ПРОВЕДЕНА С ИСПОЛЬЗОВАНИЕМ РУЧНЫХ ИНСТРУМЕНТОВ.
