ЗАРЕКОМЕНДОВАВШЕЕ СЕБЯ РЕШЕНИЕ BELZONA® ПО ЗАЩИТЕ ПОВЕРХНОСТИ РАБОЧЕГО КОЛЕСА ТУРБИНЫ

РАБОЧЕЕ КОЛЕСО ТУРБИНЫ ФРЕНСИСА НА
ГИДРОЭЛЕКТРОСТАНЦИИ В АФРИКЕ.

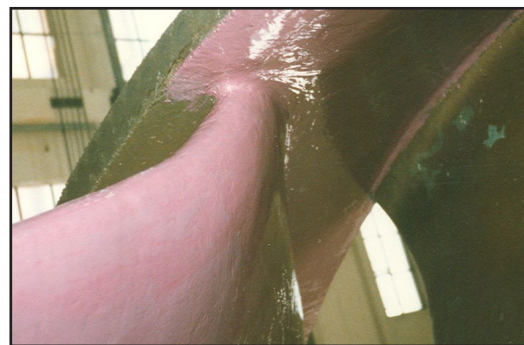
1. ПЕРВЫЙ СЛОЙ ПОКРЫТИЯ
2. НАНЕСЕН ВТОРОЙ СЛОЙ ПОКРЫТИЯ
3. ЗАВЕРШЕННОЕ ПРИМЕНЕНИЕ
4. ПОКРЫТИЕ ПОСЛЕ 20 ЛЕТ В ЭКСПЛУАТАЦИИ

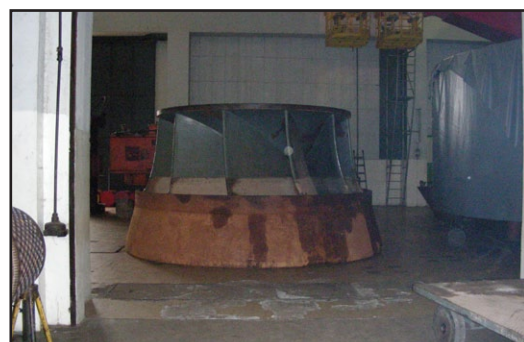
4.

ЗАКАЗЧИК ОБРАТИЛСЯ К ДИСТРИБЬЮТОРУ В СЕНТЯБРЕ 2007
ГОДА С ПРОСЬБОЙ ПРОВЕСТИ ОБЩУЮ ИНСПЕЦИЮ ПОКРЫТИЯ,
В ХОДЕ КОТОРОЙ БЫЛА ВЫЯВЛЕНА НЕОБХОДИМОСТЬ РЕМОНТА
ОТДЕЛЬНЫХ УЧАСТКОВ ПОВЕРХНОСТИ. БЫЛО ПРЕДЛОЖЕНО
ВЫПОЛНИТЬ РЕМОНТ С ИСПОЛЬЗОВАНИЕМ ПРОДУКТА BELZONA®
1321
