BELZONA® ОБЕСПЕЧИВАЕТ ЗАЩИТУ РОТОРНО-ЛОПАСТНОГО КОМПРЕССОРА AERZENER

СТАЛЕЛИТЕЙНЫЙ ЗАВОД В САУДОВСКОЙ АРАВИИ

КОМПРЕССОРЫ, ИСПОЛЬЗУЕМЫЕ ДЛЯ ПОДДУВА И ОХЛАЖДЕНИЯ ГАЗА В ПРОЦЕССЕ СТАЛЕЛИТЕЙНОГО ПРОИЗВОДСТВА

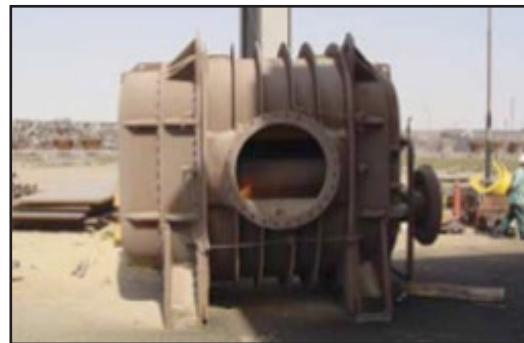
1. ОБЩИЙ ВИД КОМПРЕССОРА
2. РЕМОНТ РОТОРНО-ЛОПАСТНОЙ ЧАСТИ
3. КОРПУС И РОТОР, ПОКРЫТЫЕ BELZONA® 1391

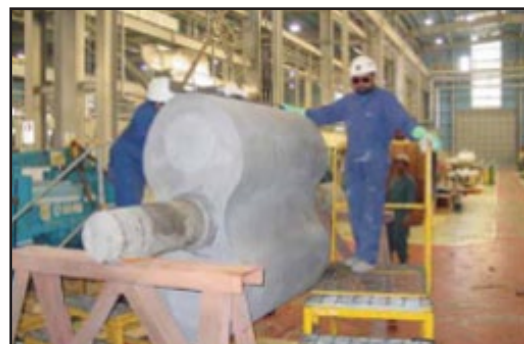
2.

ГОРЯЧИЙ ОЧИЩЕННЫЙ ГАЗ СОДЕРЖИТ МЕЛКИЕ ЧАСТИЦЫ, КОТОРЫЕ РАЗРУШАЮТСЯ ПОД СТРУЕЙ ВОДЫ, ЭТОТ ПРОЦЕСС ВЫЗЫВАЕТ СИЛЬНУЮ КОРРОЗИЮ.

НАНЕСЕНИЕ БЫЛО ПРОВЕДЕНО В СООТВЕТСТВИИ С МОДИФИЦИРОВАННОЙ ВЕРСИЕЙ СИСТЕМНОЙ ЛИСТОВКИ PDP-4, FVC-2, И FVC-5. ПОВЕРХНОСТЬ, ПОДВЕРГНУВШАЯСЯ ПИТТИНГОВОЙ КОРРОЗИИ, БЫЛА ВОССТАНОВЛЕНА ПРИ ПОМОЩИ BELZONA® 1111, ЛОПАСТЬ И ВНУТРЕННЯЯ ПОВЕРХНОСТЬ КОРПУСА БЫЛИ ПОКРЫТЫ ЗАЩИТНЫМ СЛОЕМ BELZONA® 1391.
