BELZONA® ЗАЩИЩАЕТ ВЫТЯЖНОЙ ВЕНТИЛЯТОР

УГОЛЬНАЯ ЭЛЕКТРОСТАНЦИЯ

ВЫТЯЖНОЙ ВЕНТИЛЯТОР С ИЗНОСОУСТОЙЧИВЫМИ ЛОПАСТЯМИ

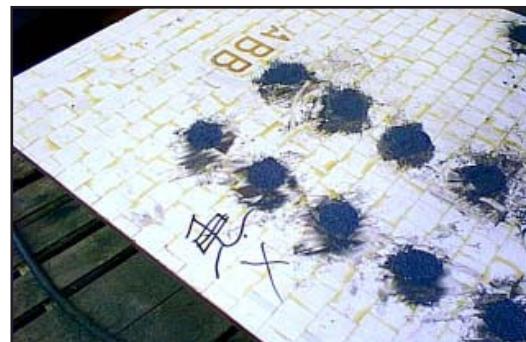
КРЕПЕЖНЫЕ ОТВЕРСТИЯ ОБЫЧНО ПОКРЫТЫ КЕРАМИЧЕСКИМИ ПРОКЛАДКАМИ, ОДНАКО ОНИ РАСШАТАЛИСЬ, ТЕМ САМЫМ ВЫЗЫВАЯ ИСТИРАНИЕ И РАЗРУШЕНИЕ БОЛТОВ

1. НАНЕСЕНИЕ МАТЕРИАЛА BELZONA® 1812 ДЛЯ ГЕРМЕТИЗАЦИИ БОЛТОВ
2. ОБЩИЙ ВИД ВЕНТИЛЯТОРА
3. НАНЕСЕНИЕ МАТЕРИАЛА BELZONA® 1811 НА СПИЦЫ ВЕНТИЛЯТОРА

ПРИМЕНЕНИЕ БЫЛО ВЫПОЛНЕНО В СООТВЕТСТВИИ С СИСТЕМНОЙ ЛИСТОВКОЙ НОУ-ХАУ SHM-7.
