## BELZONA УСТРАНЯЕТ ПРОБЛЕМУ С ВЕНТИЛЯТОРОМ В САХАРНОЙ ИНДУСТРИИ

ТРОСТНИКОВО-САХАРНЫЙ ЗАВОД, БРАЗИЛИЯ

ДУТЬЕВОЙ ВЕНТИЛЯТОР УТИЛИЗАЦИОННОГО КОТЛА.

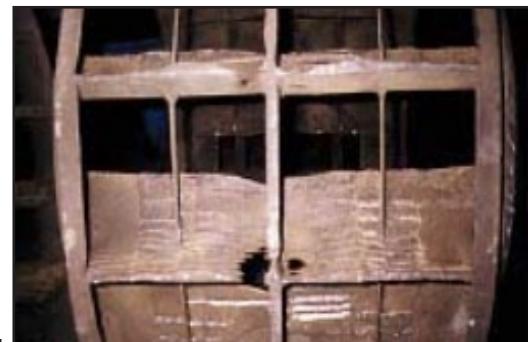
ЛОПАСТИ ВЕНТИЛЯТОРА УТИЛИЗАЦИОННОГО КОТЛА ПОДВЕРГАЛИСЬ АБРАЗИВНОМУ ИЗНОСУ И ИЗНОСУ, ВЫЗВАННЫМИ ЗОЛЬНОЙ ПЫЛЬЮ

1. СИЛЬНЫЙ ИЗНОС ЛОПАСТЕЙ ВЕНТИЛЯТОРА
2. ДРОБЕСТРУЙНО ОБРАБОТАННАЯ ПОВЕРХНОСТЬ
3. ЗАВЕРШЕННОЕ НАНЕСЕНИЕ
