## BELZONA РЕМОНТИРУЕТ КЛАПАН ПРИРОДНОГО ГАЗА

НЕФТЕГАЗОВАЯ КОМПАНИЯ, ЕГИПЕТ

КЛАПАН ПРИРОДНОГО ГАЗА

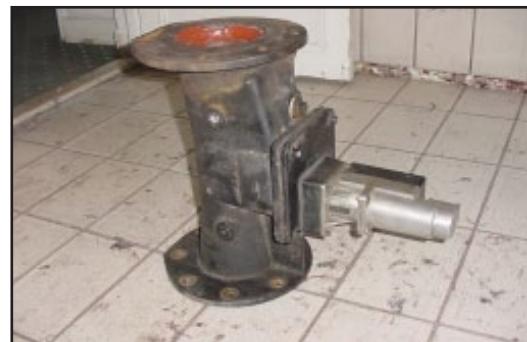
1. ОБЩИЙ ВИД КЛАПАНА
2. УТЕЧКА ГАЗА УХУДШИЛАСЬ ПОСЛЕ ПРОВЕДЕНИЯ ТРАДИЦИОННОГО РЕМОНТА ПРИ ПОМОЩИ СВАРКИ.
3. ПОДГОТОВКА ПОВЕРХНОСТИ
4. ЗАВЕРШЕННОЕ ПРИМЕНЕНИЕ

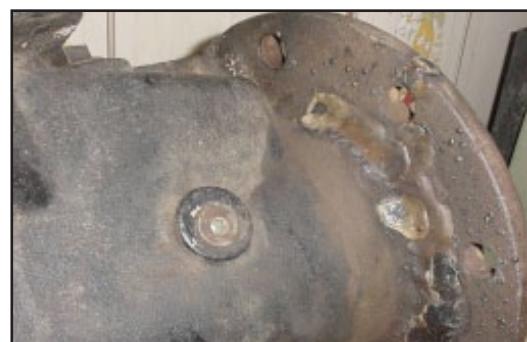
2.

УТЕЧКА ГАЗА УВЕЛИЧИЛАСЬ ПОСЛЕ ПРОВЕДЕНИЯ ТРАДИЦИОННОГО РЕМОНТА ПРИ ПОМОЩИ СВАРКИ.
