ГАЗОПРОВОД ОТРЕМОНТИРОВАН С ПОМОЩЬЮ СИСТЕМЫ BELZONASUPERWRAP

НЕФТЕПЕРЕРАБАТЫВАЮЩИЙ ЗАВОД, АРГЕНТИНА

18-ДЮЙМОВАЯ ТРУБА, ТРАНСПОРТИРУЮЩАЯ ПРИРОДНЫЙ ГАЗ

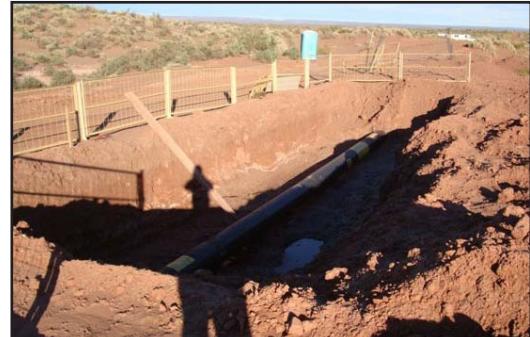
ВНУТРЕННЯЯ КОРРОЗИЯ ВЫЗВАЛА ИСТОНЧЕНИЕ СТЕН ТРУБОПРОВОДА. НА СЕКЦИИ ТРУБОПРОВОДА БЫЛ ВЫЯВЛЕН СКВОЗНОЙ ДЕФЕКТ СТЕН РАЗМЕРОМ 2,1Х2,4Х0,25 ДЮЙМА.

1. РАЗРЫТЫЙ ГАЗОПРОВОД
2. ПОДГОТОВКА ПОВЕРХНОСТИ ДРОБЕСТРУЙНЫМ БЕСПЫЛЕВЫМ МЕТОДОМ SPONGE JET
3. НАНЕСЕНИЕ ПРОДУКТА ВОКРУГ СЕКЦИИ ТРУБЫ
4. НАНЕСЕНИЕ ЗАКОНЧЕНО
