## BELZONA ЗАЩИЩАЕТ ГАЗОСЕПАРАТОР ОТ ПИТТИНГОВОЙ КОРРОЗИИ

ГАЗОПЕРЕРАБАТЫВАЮЩИЙ ЗАВОД, ЮГО-ЗАПАДНЫЙ КИТАЙ

СЫРЬЕВОЙ ГАЗОЖИДКОСТНЫЙ СЕПАРАТОР

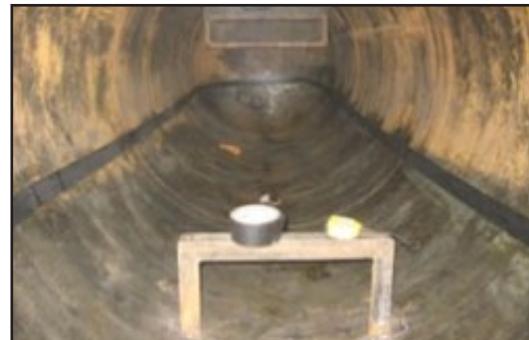
СИЛЬНАЯ КОРРОЗИЯ ВНУТРЕННЕЙ СТЕНЫ ТЕХНОЛОГИЧЕСКОЙ КАМЕРЫ, ВЫЗВАННАЯ ПРИСУТСТВИЕМ КИСЛОГО ГАЗА.

- ВНУТРЕННЯЯ СТЕНА ТЕХНОЛОГИЧЕСКОЙ КАМЕРЫ ДО НАНЕСЕНИЯ
- ПИТТИНГОВАЯ КОРРОЗИЯ НА СТЕНЕ
- НАНЕСЕНИЕ ПОКРЫТИЯ
- ЗАВЕРШЕННОЕ НАНЕСЕНИЕ

ПРИМЕНЕНИЕ БЫЛО ВЫПОЛНЕНО В СООТВЕТСТВИИ С СИСТЕМНЫМИ ЛИСТОВКАМИ НОУ-ХАУ ТСС-5. УЧАСТКИ, ПОРАЖЕННЫЕ КОРРОЗИЕЙ И ПИТТИНГОМ БЫЛИ ВЫЯВЛЕНЫ И ВОССТАНОВЛЕНЫ С ПОМОЩЬЮ BELZONA 1111, ЗАТЕМ ПОКРЫТЫ BELZONA 1321.
