РЕМОНТ БУРОВОГО НАСОСА С ИСПОЛЬЗОВАНИЕМ BELZONA

БУРОВАЯ КОМПАНИЯ В ОТКРЫТОМ МОРЕ

НАСОСЫ БУРОВОЙ ПЛАТФОРМЫ, ОБСЛУЖИВАЮЩИЕ
КОЛЬМАТАЦИОННЫЕ ПРОЦЕССЫ

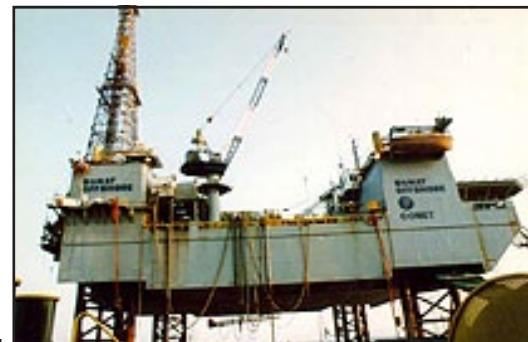
1. ОБЩИЙ ВИД БУРОВОЙ УСТАНОВКИ
2. БУРОВОЙ НАСОС
3. НАНЕСЕНИЕ ПРОДУКТА BELZONA НА КОРПУС НАСОСА
4. ПОСЛЕ ВОССТАНОВЛЕНИЯ ПОВЕРХНОСТИ ПРОТОЧНОЙ ЧАСТИ

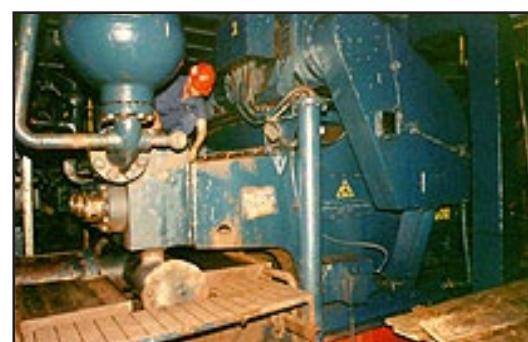
2.

КОРРОЗИЯ ГЛУБИННОЙ 2-4 ММ СОПРЯЖЕННЫХ ПОВЕРХНОСТЕЙ
ТРУБНОЙ ОБВЯЗКИ, ЧТО ПРИВОДИЛО К ТЕЧИ И ПОТЕРЕ
СТРУКТУРНОЙ ЦЕЛОСТНОСТИ
