РЕШЕНА ПРОБЛЕМА РЕМОНТА И ЗАЩИТЫ ОХЛАДИТЕЛЯ.

РЕМОНТ ПРОМЕЖУТОЧНОГО ОХЛАДИТЕЛЯ НА БУКСИРЕ

ЭРОЗИОННО-КОРРОЗИОННОЕ РАЗРУШЕНИЕ ОПОРНОЙ ПОВЕРХНОСТИ ФЛАНЦА

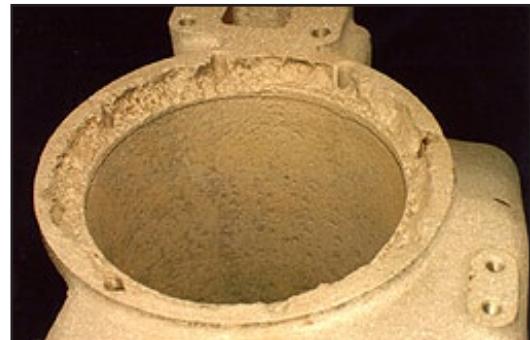
1. СТЕПЕНЬ РАЗРУШЕНИЯ.
2. ВОССТАНОВЛЕНИЕ ГЕОМЕТРИИ С ПОМОЩЬЮ BELZONA 1111.
3. ЗАЩИТА С ПОМОЩЬЮ BELZONA 1321.
