ЗАЩИТА ВНУТРЕННЕЙ ПОВЕРХНОСТИ СЕПАРАТОРА С ПОМОЩЬЮ BELZONA

НПЗ, АВСТРАЛИЯ

МАЙ 2004

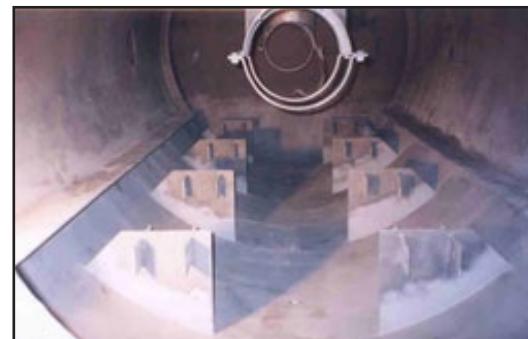
ВНУТРЕННЯЯ КОРРОЗИЯ НИЖНЕЙ СЕКЦИИ СЕПАРАТОРА.

- ОСНОВАНИЕ АБРАЗИВОСТРУЙНО ОЧИЩЕННОГО СЕПАРАТОРА
- ПОЛОСОВАЯ ОКРАСКА СВАРНЫХ ШВОВ
- ЗАКОНЧЕННЫЙ РЕМОНТ

ПРИМЕНЕНИЕ ПРОИЗВОДИЛОСЬ В СООТВЕТСТВИИ С СИСТЕМНОЙ ЛИСТОВКОЙ ТСС-5. ПОСЛЕ ОЧИСТКИ И АБРАЗИВОСТРУЙНОЙ ОБРАБОТКИ СОСУД БЫЛ ПОКРЫТ BELZONA 1591, ОСОБОЕ ВНИМАНИЕ БЫЛО УДЕЛЕНО НАНЕСЕНИЮ ПОЛОСОВОЙ ОКРАСКИ ВОКРУГ ФУРНИТУРЫ И СКОБ.
