## РЕФРИДЖЕРАТОР ВОССТАНОВЛЕН И ЗАЩИЩЕН С ПОМОЩЬЮ BELZONA

ХОЛОДИЛЬНАЯ УСТАНОВКА СИСТЕМЫ КОНДИЦИОНИРОВАНИЯ ПЯТИЗВЕЗДОЧНОГО ОТЕЛЯ

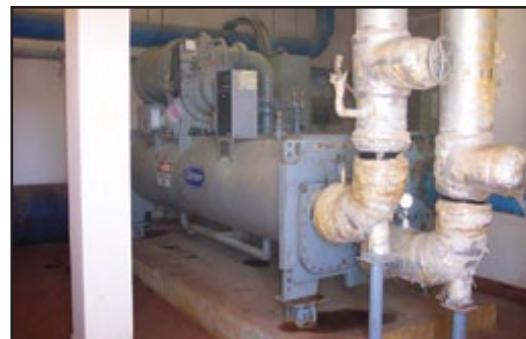
1.

- ОБЩИЙ ВИД ХОЛОДИЛЬНОЙ УСТАНОВКИ
- КОРРОДИРОВАННАЯ ТРУБНАЯ ДОСКА
- УРОВЕНЬ ЭРОЗИИ ХОРОШО ВИДЕН ПОСЛЕ ПРОВЕДЕНИЯ АБРАЗИВОСТРУЙНОЙ ОЧИСТКИ
- ЗАВЕРШЕННЫЙ РЕМОНТ

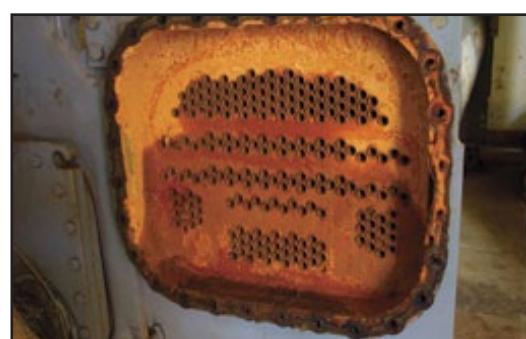
2.

ЭФФЕКТИВНОСТЬ РЕФРИДЖЕРАТОРА СНИЖЕНА ДО УРОВНЯ, НИЖЕ РЕКОМЕНДУЕМОГО ПРОИЗВОДИТЕЛЕМ.
