Noy-Xay в Действии

РЕМОНТ ВАКУУМНОГО НАСОСА NESH

СВЕТОГОРСК, РОССИЯ

НОЯБРЬ, 2008 Г.

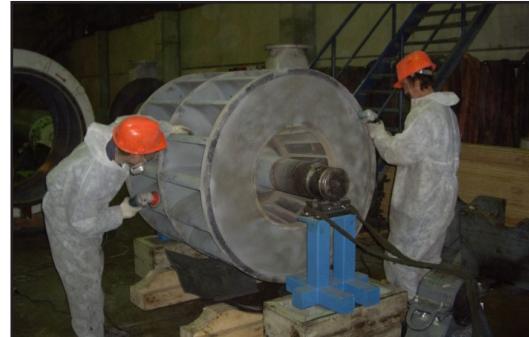
1. ПОДГОТОВКА ПОВЕРХНОСТИ РАБОЧЕГО КОЛЕСА ДЛЯ РЕМОНТА.
2. РЕМОНТ ДЕФЕКТОВ КОРПУСА.
3. ПРИБЛИЖЕННЫЙ ВИД ПОСЛЕ ВОССТАНОВЛЕНИЯ БОКОВИНЫ.
4. ОБЩИЙ ВИД НАНЕСЕННОЙ НА РАБОЧЕЕ КОЛЕСО И КОРПУС ЗАЩИТНОЙ СИСТЕМЫ BELZONA. РЕМОНТ ПОЛНОСТЬЮ ЗАВЕРШЕН.

НАСОС БЫЛ ДЕМОНТИРОВАН И ОТРЕМОНТИРОВАН В ЦЕХУ УСТАНОВКИ. ПОВЕРХНОСТЬ БЫЛА ОБРАБОТАНА ДО SA 2,5 (75 МИКРОН, «БЕЛЫЙ МЕТАЛЛ») ИННОВАЦИОННОЙ УДАРНО-УГЛОВОЙ ШЛИФМАШИНКОЙ MONTIPOWER (ИСКЛЮЧИЛА НЕОБХОДИМОСТЬ АБРАЗИВОСТРУЕНИЯ, ОДНАКО ДОБИЛИСЬ НЕОБХОДИМОГО КАЧЕСТВА РЕМОНТИРУЕМОЙ ПОВЕРХНОСТИ). ПОСЛЕ ЧЕГО ВОССТАНОВИЛИ ГЕОМЕТРИЮ УЗЛОВ НАСОСА И ЗАЩИТИЛИ УЗКОСПЕЦИАЛИЗИРОВАННОЙ УКРЫВНОЙ СИСТЕМОЙ BELZONA В 2 СЛОЯ.
