РЕМОНТ КОНВЕЙЕРНОЙ ЛЕНТЫ

РЕМОНТ ЛЕНТЫ КОНВЕЙЕРА ПОДАЧИ УГЛЯ

СКВОЗНОЙ ДЕФЕКТ ЛЕНТЫ И ОСТАНОВКА ПОДАЧИ УГЛЯ

BELZONA 2111 (D&A HI-BUILD ELASTOMER)

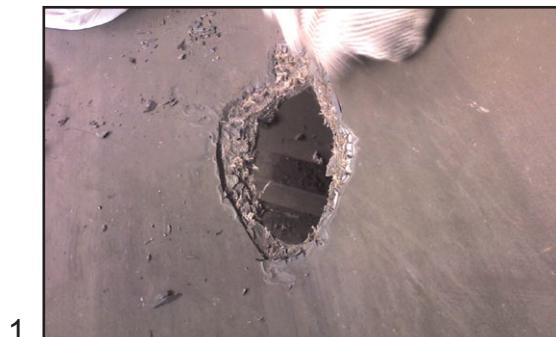
1. СКВОЗНОЙ ДЕФЕКТ ЛЕНТЫ
2. ПОДГОТОВКА УЧАСТКА ЗАКОНЧЕНА
3. &4 ЗАВЕРШЕННЫЙ РЕМОНТ

РЕМОНТ ВЫПОЛНЕН В СООТВЕТСТВИИ С СИСТЕМНОЙ ЛИСТОВКОЙ SHM-1
