BELZONA РЕМОНТИРУЕТ ВЫТЯЖНОЙ ВОЗДУХОВОД

ВЫТЯЖНОЙ ВОЗДУХОВОД, НАХОДЯЩИЙСЯ НА КРЫШЕ ЗДАНИЯ
ФАБРИКИ

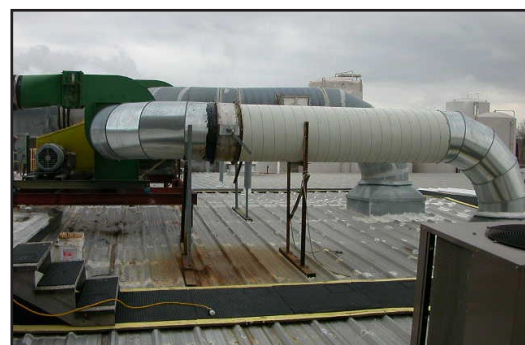
ШВЫ ПРОПУСКАЛИ НЕПРИЯТНО ПАХНУЩИЙ ГАЗ, ЧТО ВЫЗЫВАЛО
МНОЖЕСТВО ЖАЛОБ

1. ПЕРВЫЙ ШОВ ВОЗДУХОВОДА
2. ПЕРВЫЙ ШОВ ВОЗДУХОВОДА ВБЛИЗИ
3. РЕМОНТ ВОТОРОГО ШВА

BELZONA 2211 (MP HI-BUILD ELASTOMER)

РЕМОНТ ВЫПОЛНЕН В СООТВЕТСТВИИ С СИСТЕМОЙ ЛИСТОВКОЙ
VPF-11A
