BELZONA ЗАЩИЩАЕТ ПРОПУЛЬСИВНУЮ СИСТЕМУ СУДНА

ЭРОЗИЯ ПАТРУБКА ПРОПУЛЬСИВНОЙ СИСТЕМЫ ВСЛЕДСТВИЕ КАВИТАЦИИ.

BELZONA 1311 (CERAMIC R-METAL)

BELZONA 2141 (ACR-FLUID ELASTOMER)

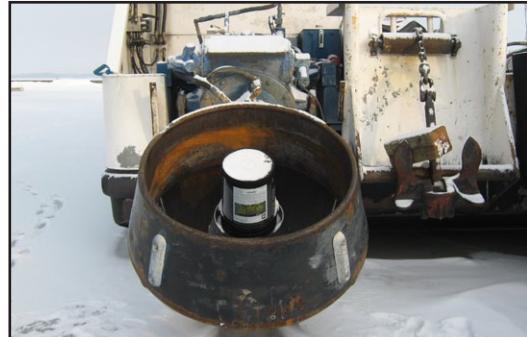
1.

- ПРОПУЛЬСИВНАЯ СИСТЕМА ROLLS ROYCE
- ПАТРУБОК СИСТЕМЫ С ПРИЗНАКАМИ КОРРОЗИИ И ЭРОЗИИ, ВЫЗВАННОЙ КАВИТАЦИЕЙ
- ВНУТРЕННЯЯ ПОВЕРХНОСТЬ ПОСЛЕ ДРОБЕСТРУЙНОЙ ОБРАБОТКИ И ВОССТАНОВЛЕНИЯ ПОВРЕЖДЕННЫХ ЭРОЗИЕЙ ОБЛАСТЕЙ С BELZONA 1311
- ЗАВЕРШЕННОЕ ПРИМЕНЕНИЕ С BELZONA 2141

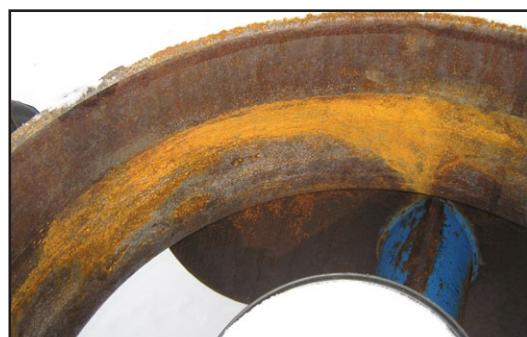
СКВОЗНАЯ ЭРОЗИЯ ПАТРУБКА. СВАРКА ВЫЗВАЛА БЫ ВЫСОКИЙ РИСК ИСКРИВЛЕНИЯ И АССОЦИИРОВАЛАСЬ С ВЫСОКИМИ ЗАТРАТАМИ.

ПРИМЕНЕНИЕ БЫЛО ПРОВЕДЕНО В СООТВЕТСТВИИ С СИСТЕМНЫМИ ЛИСТОВКАМИ НОУ-ХАУ SOS 1 И SOS 2. ПОСЛЕ ПРОВЕДЕНИЯ ДРОБЕСТРУЙНОЙ ОБРАБОТКИ ПРОДУКТ BELZONA 1311 БЫЛ НАНЕСЕН ДЛЯ ВОССТАНОВЛЕНИЯ ЭРОДИРОВАННОГО МЕТАЛЛА. МАТЕРИАЛ BELZONA 2141 БЫЛ НАНЕСЕН НА ПЕРЕДНЮЮ КРОМКУ И ВНУТРЕННЮЮ ПОВЕРХНОСТЬ ПАТРУБКА ДЛЯ ЕГО МАКСИМАЛЬНОЙ ЗАЩИТЫ.
