## ОТСТОЙНИК ЗАЩИЩЕН С BELZONA

ВОДООЧИСТИТЕЛЬНЫЙ ЗАВОД В ВЕЛИКОБРИТАНИИ

ЖЕЛОБ БАРАБАННОГО ОТСТОЙНИКА

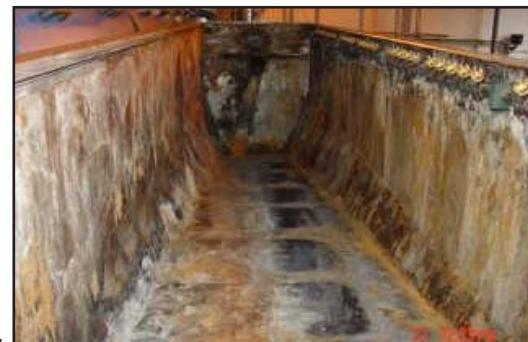
РАЗВИТИЕ КОРРОЗИИ ВСЛЕДСТВИЕ КОНТАКТА С СУЛЬФАТАМИ И ХЛОРИДАМИ, ПРИСУТСТВУЮЩИМИ В СТОЧНЫХ ВОДАХ

- СОСТОЯНИЕ БАРАБАНА ДО РЕМОНТА
- АБРАЗИВОСТРУЙНО ОЧИЩЕННЫЙ БАРАБАН, ГОТОВЫЙ К ВОССТАНОВЛЕНИЮ С BELZONA 1111
- ПЕРВЫЙ СЛОЙ 5811
- ЗАВЕРШЕННЫЙ РЕМОНТ
