РЕМОНТ И ЗАЩИТА СЕПАРАТОРА ВОДЫ/НЕФТИ С ПОМОЩЬЮ BELZONA

ВНУТРЕННИЕ СТЕНКИ СЕПАРАТОРА ВОДЫ / НЕФТИ НА ОФФШОРНОЙ ДОБЫВАЮЩЕЙ ПЛАТФОРМЕ 1.

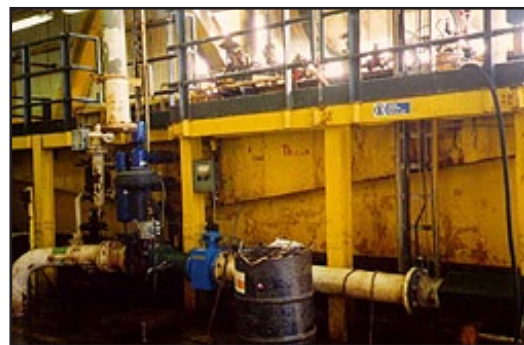
ТРАДИЦИОННАЯ СИСТЕМА НА ОСНОВЕ СТЕКЛЯННО НАПОЛНЕННОГО ПОЛИМЕРА ВЫШЛА ИЗ СТРОЯ ПО ПРИЧИНЕ СИЛЬНОЙ ЭРОЗИИ-КОРРОЗИИ, ЧТО ПРИВЕЛО К ОБРАЗОВАНИЮ СКВОЗНОГО ДЕФЕКТА СТЕНЕ ОБОРУДОВАНИЯ.

1. ВИД ОБОРУДОВАНИЯ
2. КРЕПЛЕНИЕ НАКЛАДНЫХ ЛИСТОВ НА ПОВРЕЖДЁННЫЕ УЧАСТКИ
3. BELZONA 1391 ОБЕСПЕЧИВАЕТ ПОЛНУЮ ЗАЩИТУ ВНУТРЕННИХ СТЕНОК СЕПАРАТОРА
