BELZONA 1391 ЗАЩИЩАЕТ УСТАНОВКУ КАТАЛИТИЧЕСКОГО КРЕКИНГА

ЗОНА ЛЕГКИХ ФРАКЦИЙ КОЛОННЫ КАТАЛИТИЧЕСКОГО КРЕКИНГА

ОБШИРНАЯ ЭРОЗИЯ-КОРРОЗИЯ СТЕНКИ КОРПУСА, ВЫЗВАННАЯ ГОРЯЧЕЙ СМЕСЬЮ УГЛЕВОДОДОВ

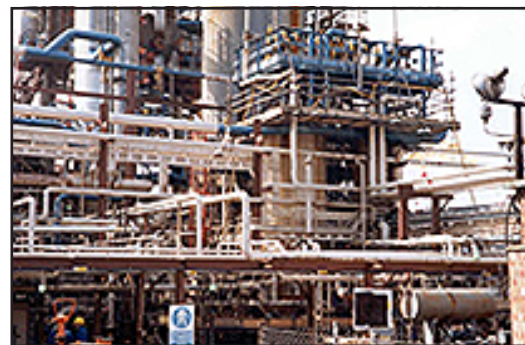
1. ОБЩИЙ ВИД ПРИМЕНЕНИЯ НА ПРОИЗВОДСТВЕННОМ ОБЪЕКТЕ
2. ПРОЦЕСС ПРИМЕНЕНИЯ BELZONA 1391 (CERAMIC HT)
3. ВИД ЧЕРЕЗ ЛЮК-ЛАЗ, ПОКАЗЫВАЮЩИЙ ОГРАНИЧЕННОЕ ПРОСТРАНСТВО ВНУТРИ КОЛОННЫ
4. ПРИМЕНЕНИЕ ЗАВЕРШЕНО НАНЕСЕНИЕМ BELZONA 1391 (CERAMIC HT) НА КРЫШКУ ЛЮКА
