## **BELZONA ПРОДЛЕВАЕТ ЖИЗНЬ МЕСИЛЬНОЙ МАШИНЫ НА ЗАВОДЕ ОТЛИВКИ КОЖУХОВ ДВИГАТЕЛЕЙ**

ДВИГАТЕЛЬНЫЙ ЗАВОД, ВИНЗОР, ОНТАРИО

ЕМКОСТЬ ДЛЯ СМЕШИВАНИЯ КРЕМНИСТОГО ПЕСКА С ФЕНОЛЬНОЙ СМОЛОЙ. ПОЛУЧЕННАЯ СМЕСЬ ИСПОЛЬЗУЕТСЯ ДЛЯ ЛИТЬЯ КОЖУХОВ ДВИГАТЕЛЕЙ V6 ДЛЯ МЕЖДУНАРОДНЫХ ПРОИЗВОДИТЕЛЕЙ АВТОМОБИЛЕЙ.

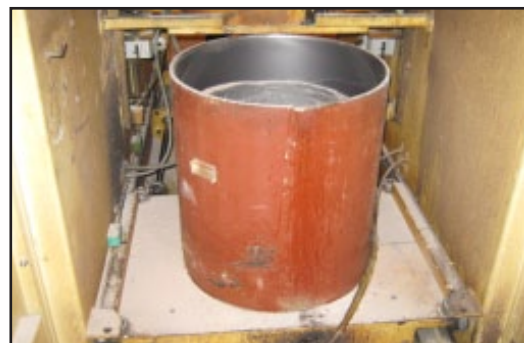
1. МЕШАЛКА В РАБОЧЕМ СОСТОЯНИИ
2. ВНУТРЕННЯЯ ПОВЕРХНОСТЬ ИЗНОШЕННОЙ МЕШАЛКИ
3. НОВАЯ МЕШАЛКА ПОСЛЕ МЕХАНИЧЕСКОЙ ЗАЧИСТКИ
4. ЗАВЕРШЕННОЕ НАНЕСЕНИЕ BELZONA 1812
