НИЖНЯЯ ЧАСТЬ КАПЛЕОТБОЙНОЙ ЁМКОСТИ ВОССТАНОВЛЕНА С ПОМОЩЬЮ BELZONA

НЕФТЕПЕРЕРАБАТЫВАЮЩИЙ ЗАВОД, АВСТРАЛИЯ

ЖИДКОСТНЫЙ СЕПАРАТОР ФАКЕЛЬНЫХ ГАЗОВ, ТАКЖЕ ПОДВЕРЖЕННЫЙ ВОЗДЕЙСТВИЮ МЕТИЛЭТИЛКЕТОНА, ТОЛУОЛА И БЕНЗИНА

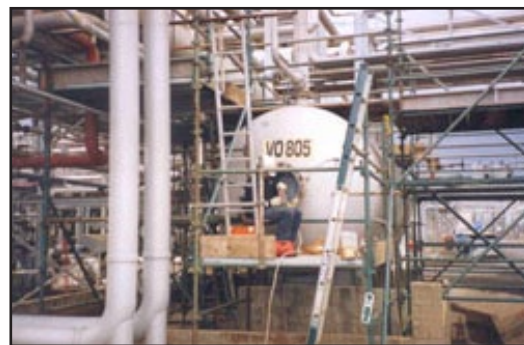
1. ХАРАКТЕРНЫЙ ОГРАНИЧЕННЫЙ ДОСТУП К ЁМКОСТИ ЧЕРЕЗ ЛЮК
2. НАНЕСЕНИЕ BELZONA 1391
3. РЕМОНТ ЗАВЕРШЕН
