BELZONA ВОССТАНАВЛИВАЕТ КРЫШКУ ПЛАСТИНЧАТОГО ТЕПЛООБМЕННИКА

ЮЖНОАФРИКАНСКИЙ НЕФТЕПЕРЕРАБАТЫВАЮЩИЙ ЗАВОД

ПЛАСТИНЧАТЫЙ ТЕПЛООБМЕННИК

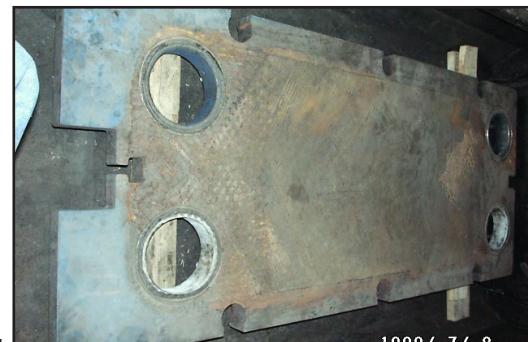
ВСЛЕДСТВИЕ ВОЗДЕЙСТВИЯ ЭЛЕКТРОХИМИЧЕСКОЙ И ЩЕЛЕВОЙ КОРРОЗИИ ТОРЦЕВОЙ КРЫШКИ ТЕПЛООБМЕННИКА, В РЕЗУЛЬТАТЕ ЧЕГО ПРОИЗОШЛА УТЕЧКА ВОКРУГ ТИТАНОВЫХ ПЛАСТИН, ЧТО ПРИВЕЛО К ПОТЕРЕ ЭФФЕКТИВНОСТИ РАБОТЫ ТЕПЛООБМЕННИКА

1. КОРРОЗИЯ КРЫШКИ
2. КРЕПЕЖ/УСТАНОВКА
3. ПРОВЕДЕНИЕ ОСМОТРА ПОСЛЕ ОСУЩЕСТВЛЕНИЯ РЕМОНТА
4. ИДЕАЛЬНО ГЛАДКАЯ ОТДЕЛКА

ПРИМЕНЕНИЕ БЫЛО ВЫПОЛНЕНО В СООТВЕТСТВИИ С СИСТЕМНОЙ ЛИСТОВКОЙ GSS-9 - ПЛАСТИНА БЫЛА ПОКРЫТА BELZONA 9411, А ЗАТЕМ НАНЕСЕН ТОЛСТЫЙ СЛОЙ BELZONA 1341 НА ТОРЦЕВУЮ КРЫШКУ. ЭТА ПРОЦЕДУРА ОБЕСПЕЧИЛА БЕЗУПРЕЧНУЮ ОТДЕЛКУ ПОВЕРХНОСТИ И ОТЛИЧНУЮ ГЕРМЕТИЧНОСТЬ
