BELZONA РЕШАЕТ ПРОБЛЕМЫ С “ИЗОЛЯЦИЕЙ”

ИЗОЛЯЦИОННЫЕ ТРУБНЫЕ УЗЛЫ ТИТАНОВОЙ ГРАДИРНИ

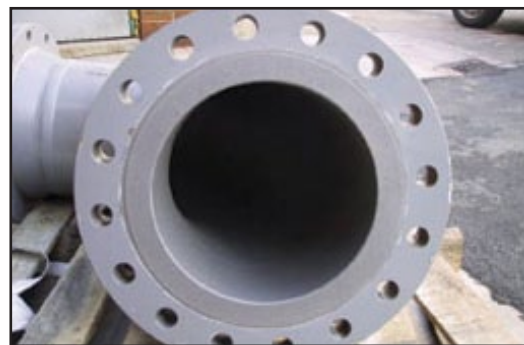
1. ТРУБНЫЕ УЗЛЫ ПОСЛЕ ПЕСКОСТРУЙНОЙ ОЧИСТКИ ГОТОВЫ К НАНЕСЕНИЮ ПОКРЫТИЯ
2. НАНЕСЕНИЕ ПОКРЫТИЯ И ОТСОЕДИНЕНИЕ ФОРМЕРА ДЛЯ ОДЕЛКИ
3. ПОСЛЕ ПРОВЕДЕНИЯ ТЕСТА НА ДАВЛЕНИЕ, ТРУБНЫЕ УЗЛЫ ГОТОВЫ ДЛЯ ОТПРАВКИ КЛИЕНТУ

BELZONA 1391 И BELZONA 1591 БЫЛИ НАНЕСЕНЫ НА ВНУТРЕНнюю ПОВЕРХНОСТЬ КАЖДОГО ТРУБНОГО УЗЛА В СООТВЕТСТВИИ С СИСТЕМОЙ ЛИСТОВКОЙ НОУ-ХАУ VPF-2. ЧТОБЫ УСТРАНИТЬ ВЕРОЯТНОСТЬ ПОЯВЛЕНИЯ ДЕФЕКТОВ, КОТОРЫЕ ВЫЗЫВАЮТ БЫСТРУЮ КОРРОЗИЮ, ПОКРЫТИЕ БЫЛО НАНЕСЕНО В ДВА СЛОЯ. СРАЗУ ПОСЛЕ НАНЕСЕНИЯ ВТОРОГО СЛОЯ, СОПРЯЖЕННАЯ ПОВЕРХНОСТЬ ФЛАНЦА БЫЛА ВОССТАНОВЛЕНА В СООТВЕТСТВИИ С СИСТЕМОЙ ЛИСТОВКОЙ НОУ-ХАУ VPF-13
