ЗАЩИТА И ВОССТАНОВЛЕНИЕ СЕРНОЙ КОЛОННЫ

НПЗ, САУДОВСКАЯ АРАВИЯ

КОЛОННА ГРАНУЛИРОВАНИЯ СЕРЫ

ВЛАЖНЫЙ КИСЛОТООБРАЗУЮЩИЙ СОСТАВ ПРИВОДИТ К РАЗРУШЕНИЮ БЕТОННОЙ ОБКЛАДКИ

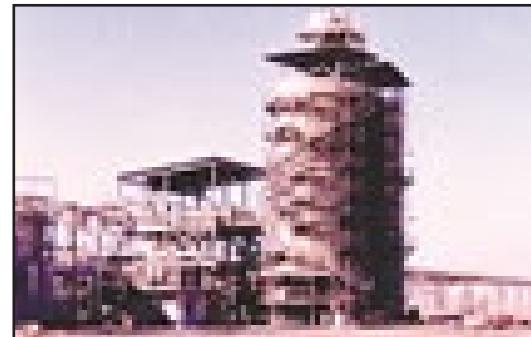
1. ОБЩИЙ ВИД БАШНИ
2. ТРЕЩИНЫ И ПОВРЕЖДЕННЫЙ БЕТОН, ТРЕБУЮЩИЙ РЕМОНТА С BELZONA 4111
3. ЗАЩИТА ШВА БЕТОН-СТАЛЬ
4. ПРИМЕНЕНИЕ BELZONA 5811
