BELZONA ОСУЩЕСТВЛЯЕТ РЕМОНТ СКВОЗНОГО ДЕФЕКТА ПАТРУБКА НА ГЛИКОЛЕВОМ ЗАВОДЕ

ГАЗОПЕРЕРАБАТЫВАЮЩИЙ ЗАВОД, ВЕЛИКОБРИТАНИЯ

АВГУСТ 2007

СКВОЗНОЙ ДЕФЕКТ 3-Х ДЮЙМОВОГО ПАТРУБКА ВСЛЕДСТВИЕ КОРРОЗИИ

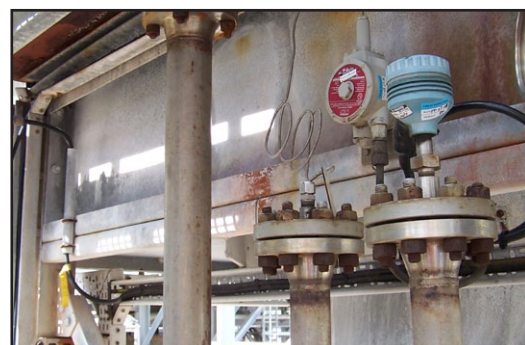
1. ОБЩИЙ ВИД ОБОРУДОВАНИЯ
2. ВИД ОДНОГО ИЗ ДВУХ СКВОЗНЫХ ДЕФЕКТОВ ПАТРУБКА
3. ВИД ПЛАСТИН ДО ПРИКЛЕИВАНИЯ
4. ВИД ПОСЛЕ ПРИКЛЕИВАНИЯ ПЛАСТИН И ОБЕРТЫВАНИЯ
