BELZONA РЕМОНТИРУЕТ И ЗАЩИЩАЕТ УСТАНОВКУ ОБЕССОЛИВАНИЯ НЕФТИ

НЕФТЯНАЯ КОМПАНИЯ, ЕГИПЕТ

ДЕКАБРЬ 2008

УСТАНОВКА ОБЕССОЛИВАНИЯ НЕФТИ

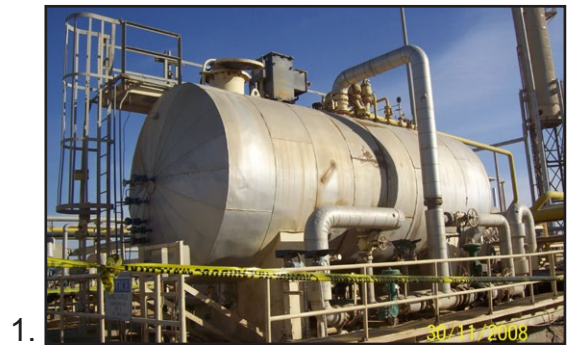
1. ОБЩИЙ ВИД УСТАНОВКИ ОБЕССОЛИВАНИЯ НЕФТИ
2. ВОССТАНОВЛЕНИЕ НЕСКОЛЬКИХ ОБЛАСТЕЙ В НИЖНЕЙ ЧАСТИ ЁМКОСТИ, ИЗЪЕДЕННЫХ КОРРОЗИЕЙ
3. ЗАВЕРШЕНИЕ НАНЕСЕНИЯ ЗАЩИТНОГО ПОКРЫТИЯ НА ВЕРХНЮЮ ЧАСТЬ ЁМКОСТИ
4. РЕМОНТ ЗАВЕРШЕН

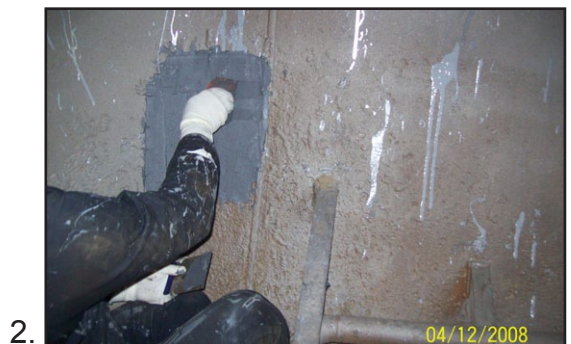
НЕОБХОДИМО БЫЛО ВОССТАНОВИТЬ НЕСКОЛЬКО ОБЛАСТЕЙ В НИЖНЕЙ ЧАСТИ ЁМКОСТИ, ИЗЪЕДЕННЫХ КОРРОЗИЕЙ. НЕОБХОДИМО БЫЛО ТАКЖЕ ЗАЩИТИТЬ НИЖНЮЮ ЧАСТЬ ЕМКОСТИ, НАИБОЛЕЕ ПОДВЕРЖЕННУЮ ВОЗДЕЙСТВИЮ СОЛЕЙ В ВЫСОКИХ КОНЦЕНТРАЦИЯХ

ПРИМЕНЕНИЕ БЫЛО ВЫПОЛНЕНО В СООТВЕТСТВИИ С СИСТЕМОЙ ЛИСТОВОЙ НОУ-ХАУ ТСС-5. ПОСЛЕ ТОГО, КАК ИЗЪЕДЕННЫЕ КОРРОЗИЕЙ ОБЛАСТИ БЫЛИ ЗАПОЛНЕНЫ МАТЕРИАЛОМ BELZONA 1311, ВЕРХНЯЯ ЧАСТЬ ЁМКОСТИ БЫЛА ОБРАБОТАНА BELZONA 5891, ПОСЛЕ НА НИЖНЮЮ ЧАСТЬ ЁМКОСТИ БЫЛ НАНЕСЕН BELZONA 1391
