## BELZONA ОБЕСПЕЧИВАЕТ ЗАЩИТУ КРЫШИ ТЭС

**ЗАКАЗЧИК**  
ТЭС

**ДАТА ПРИМЕНЕНИЯ**  
2002

**ОБЛАСТЬ ПРИМЕНЕНИЯ**  
СБОРНО-РАЗБОРНАЯ КРЫША НАД КОНВЕЙЕРАМИ. ПОДАЮЩИМИ  
УГОЛЬ К ПАРОВОМУ КОТЛУ

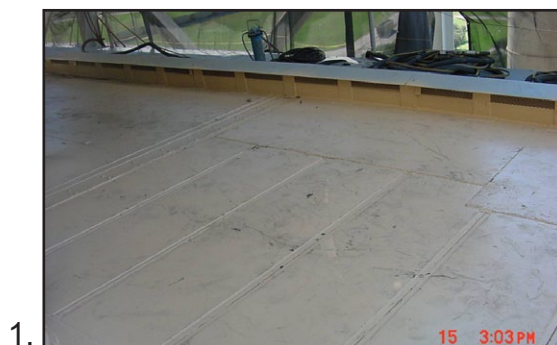
**ПРОБЛЕМА**  
ИЗ-ЗА ТЕЧИ В КРЫШЕ УГОЛЬ НАМОКАЛ, ЧТО СУЩЕСТВЕННО  
УХУДШАЛО ТЕПЛОТВОРНОСТЬ ТОПЛИВА. ЗОНА РЕМОНТА БЫЛА  
СИЛЬНО ЗАГРЯЗНЕНА УГОЛЬНОЙ ПЫЛЬЮ.

1. КРЫША ДО РЕМОНТА (ПРОБЛЕМА СО ШВАМИ)
2. ОБРАБОТАННЫЕ ЗОНЫ ШВОВ
3. НАНЕСЕН ПЕРВЫЙ СЛОЙ BELZONA 3111
4. ЗАКОНЧЕННЫЙ РЕМОНТ
