## BELZONA ЗАЩИЩАЕТ УСТАНОВКУ АМИНОВОЙ ОЧИСТКИ

НЕФТЕХИМИЧЕСКАЯ КОМПАНИЯ, ЕГИПЕТ

УСТАНОВКА АМИНОВОЙ ОЧИСТКИ (ДИГЛИКОЛЬАМИН), РАБОТАЮЩАЯ ПРИ ТЕМПЕРАТУРЕ 115°C

КОРРОЗИЯ ПРИВЕЛА К УТОНЫШЕНИЮ СТЕНОК, ЧТО ПРИВЕЛО К ВЫНУЖДЕННОЙ ОСТАНОВКЕ ПРОИЗВОДСТВА

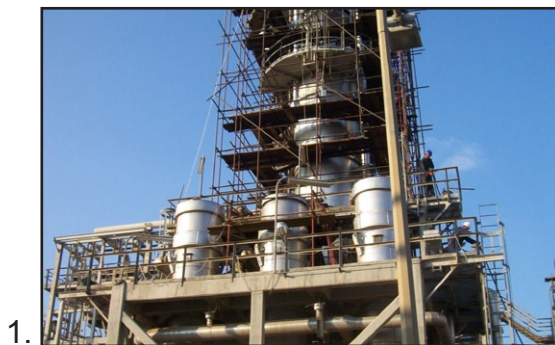
1. ОБЩИЙ ВИД КОЛОННЫ
2. НАНЕСЕНИЕ BELZONA 1511 НА ПРЕДВАРИТЕЛЬНО ПЕСКОСТРУЙНО ОБРАБОТАННУЮ ПОВЕРХНОСТЬ
3. ЗАВЕРШЕННЫЙ РЕМОТ ПОСЛЕ ИНСПЕКЦИИ НА ТОЧЕЧНЫЕ ДЕФЕКТЫ
4. ИНСПЕКЦИЯ ОБОРУДОВАНИЯ ПОСЛЕ ТРЕХ ЛЕТ В ЭКСПЛУАТАЦИИ

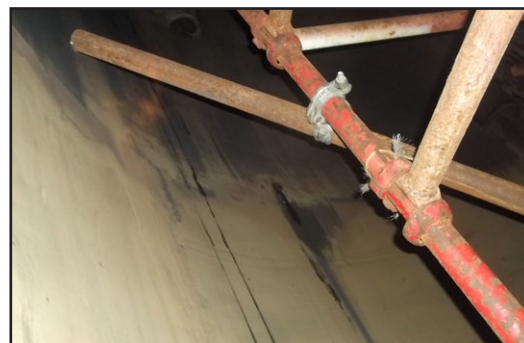
4.

BELZONA ПРЕДЛОЖИЛА ПРОДУКТ ДЛЯ ЗАЩИТЫ ОБОРУДОВАНИЯ, РАБОТАЮЩЕГО ПОД ВОЗДЕЙСТВИЕМ ХИМИЧЕСКИХ ПРОЦЕССОВ, ПРОХОДЯЩИХ ПРИ ВЫСОКИХ ТЕМПЕРАТУРАХ, ОТ КОРРОЗИИ. МЕТАЛЛИЧЕСКАЯ ОБЛИЦОВКА НЕ МОГЛА БЫТЬ ВЫПОЛНЕНА ПО ПРИЧИНЕ КОРОТКОГО ПРОМЕЖУТКА ВРЕМЕНИ, ОТВЕДЕННОГО НА ОСТАНОВКУ ОБОРУДОВАНИЯ. ОСМОТР ПОСЛЕ ТРЕХ ЛЕТ ИСПОЛЬЗОВАНИЯ ПОКАЗАЛ, ЧТО ЗАЩИТНОЕ ПОКРЫТИЕ НАХОДИЛОСЬ В ОТЛИЧНОМ СОСТОЯНИИ
