BELZONA ОСТАНАВЛИВАЕТ СИЛЬНУЮ КОРРОЗИЮ ПОД ИЗОЛЯЦИЕЙ НА КОЛОННАХ

НЕФТЕПЕРЕРАБАТЫВАЮЩИЙ ЗАВОД, ВЕЛИКОБРИТАНИЯ

НОЯБРЬ 2005 Г.

СИЛЬНАЯ КОРРОЗИЯ ПОД ИЗОЛЯЦИЕЙ (КПИ) НА КОЛОННАХ

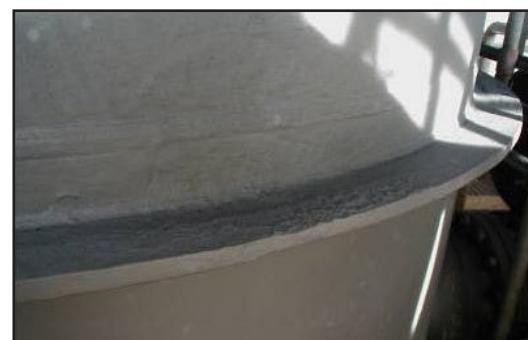
2.

- ОБЩИЙ ВИД НПЗ
- УЧАСТОК ПРИМЕНЕНИЯ ПОСЛЕ ПЕСКОСТРУЙНОЙ ОЧИСТКИ
- ЗАВЕРШЕННОЕ ПРИМЕНЕНИЕ
- ЗАВЕРШЕННОЕ ПРИМЕНЕНИЕ

ПРИМЕНЕНИЕ БЫЛО ВЫПОЛНЕНО В СООТВЕТСТВИИ С СИСТЕМНОЙ ЛИСТОВКОЙ НОУ-ХАУ ТСС-5. ПРОДУКТ BELZONA 5851 БЫЛ НАНЕСЁН ВРУЧНУЮ ДВУМЯ СЛОЯМИ НА УЧАСТКИ ПОВЕРХНОСТИ КОЛОННЫ РАЗМЕРОМ 8М ПОСЛЕ ПЕСКОСТРУЙНОЙ ОЧИСТКИ. ПЕРЕД ТЕМ КАК ПРИСТУПИТЬ К СЛЕДУЮЩЕМУ УЧАСТКУ, ПРОИЗВОДИЛАСЬ ТЕРМОИЗОЛЯЦИЯ УЖЕ ПОКРЫТОЙ ПОВЕРХНОСТИ. ЕМКОСТЬ НАХОДИЛАСЬ В ЭКСПЛУАТАЦИИ НА ПРОТЯЖЕНИИ ВСЕГО ВРЕМЕНИ ПРОВЕДЕНИЯ РАБОТ
