ХОЛОДНОЕ ПРИКЛЕИВАНИЕ ПЛАСТИН BELZONA ВОССТАНАВЛИВАЕТ РЕЗЕРВУАР-ОТСТОЙНИК

ОФШОРНАЯ ДОБЫВАЮЩАЯ ПЛАТФОРМА, МЕКСИКАНСКИЙ ЗАЛИВ

ДНИЩЕ РЕЗЕРВУАРА-ОТСТОЙНИКА РАЗРУШЕНО ВСЛЕДСТВИЕ ВНЕШНЕЙ КОРРОЗИИ

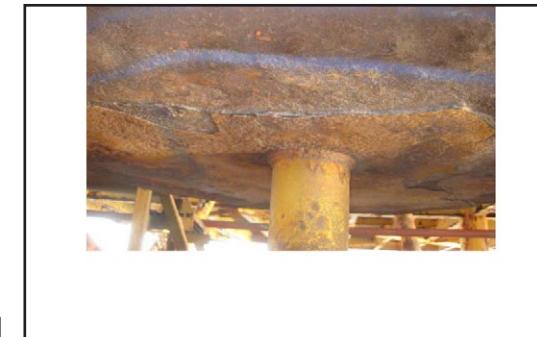
1.

ВОЗДЕЙСТВИЕ ОКРУЖАЮЩЕЙ СРЕДЫ И НЕФТЕГАЗОВЫХ ПРОЦЕССОВ ПРИВЕЛО К СИЛЬНОЙ КОРРОЗИИ ДНИЩА РЕЗЕРВУАРА - ОТСТОЙНИКА. РЕЗУЛЬТАТОМ ПОВРЕЖДЕНИЯ СТАЛИ ДЕФЕКТЫ УТОНЬШЕНИЯ СТЕНЫ И СКВОЗНЫЕ ДЕФЕКТЫ

- ПОВРЕЖДЕННОЕ КОРРОЗИЕЙ ДНИЩЕ РЕЗЕРВУАРА
- ДНИЩЕ РЕЗЕРВУАРА ПОСЛЕ ПЕСКОСТРУЙНОЙ ОБРАБОТКИ
- НОВОЕ ДНИЩЕ РАЗМЕЩЕНО ПО МЕСТУ
- ПРИКЛЕИВАНИЕ ЗАВЕРШЕНО
